## LAUDO PERICIAL DE AVALIAÇÃO

Nº. DO PROCESSO 0002346-51.2022.8.26.0066.

Realizar avaliação do imóvel residencial localizado na Avenida 39 N°0251, Bairro Primavera, Barretos/SP, portador da matrícula 4982 do CRI local.

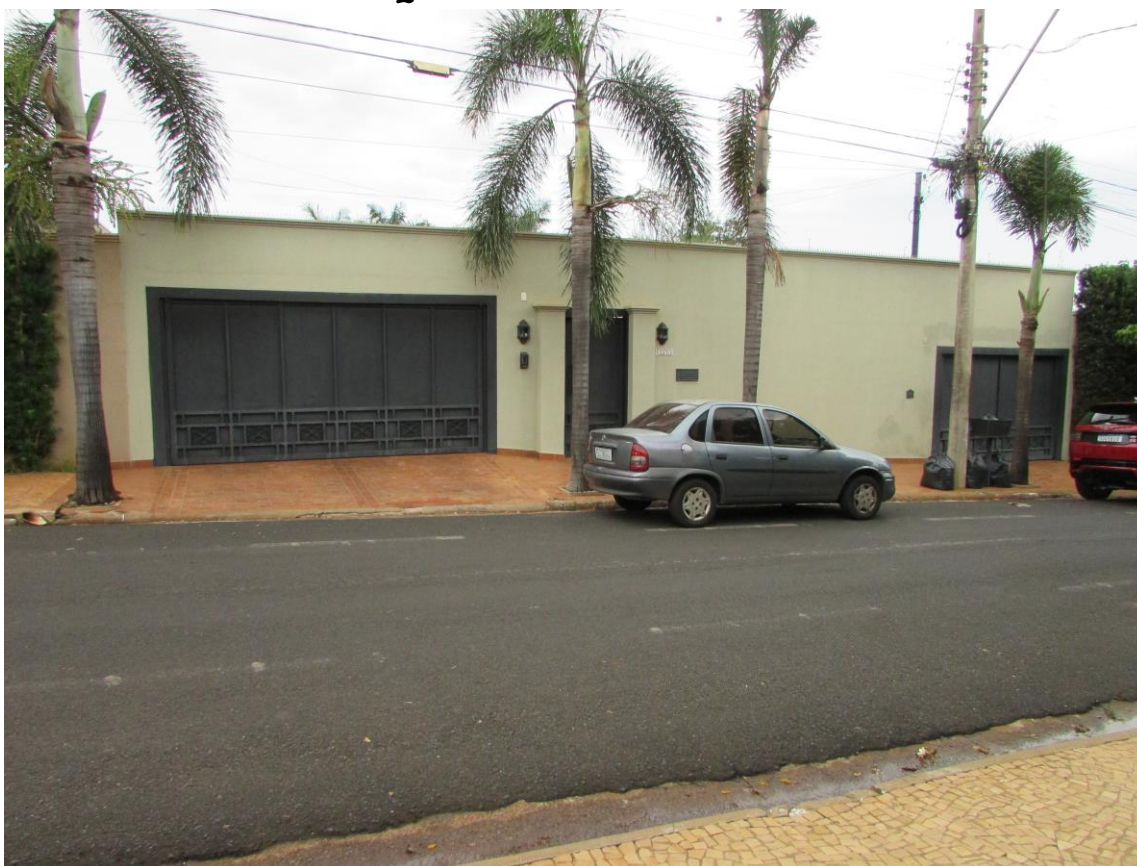
Vista da face frontal da residência voltada para a  
Avenida 39.

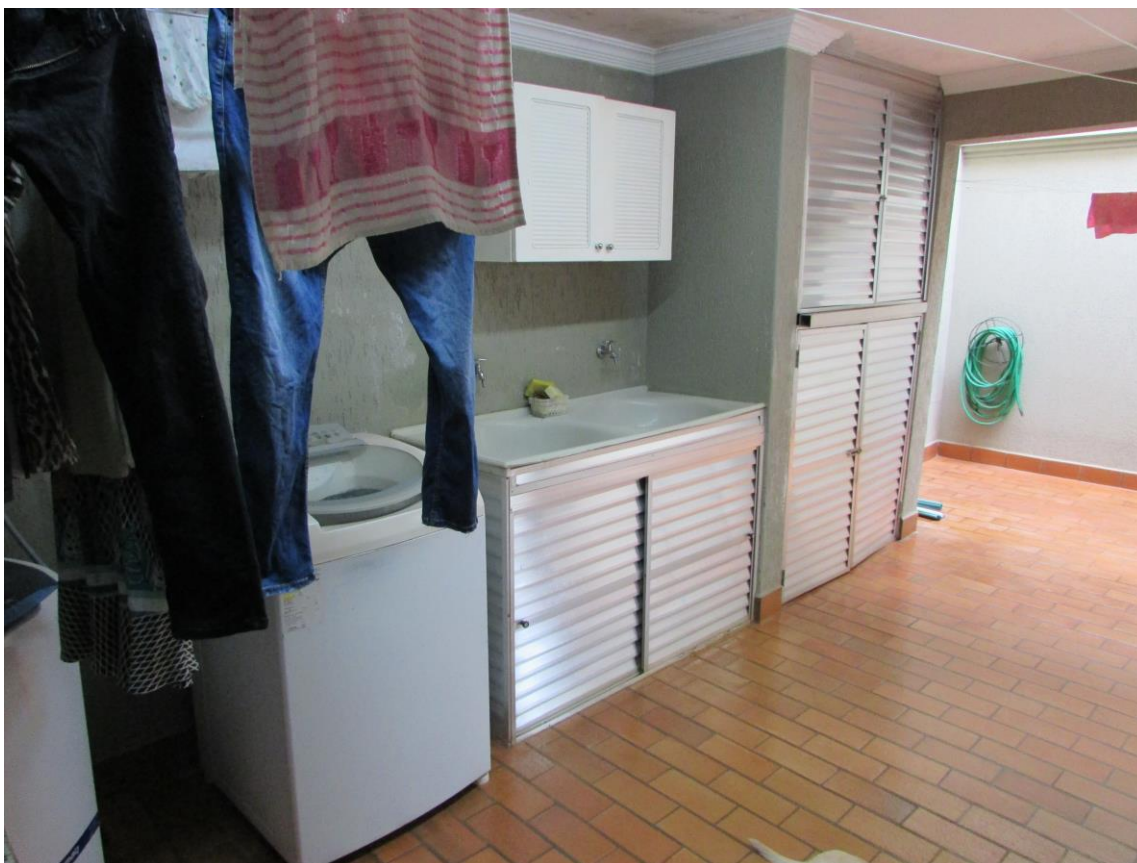
Vista parcial da área de serviços, ver armários de alumínio.

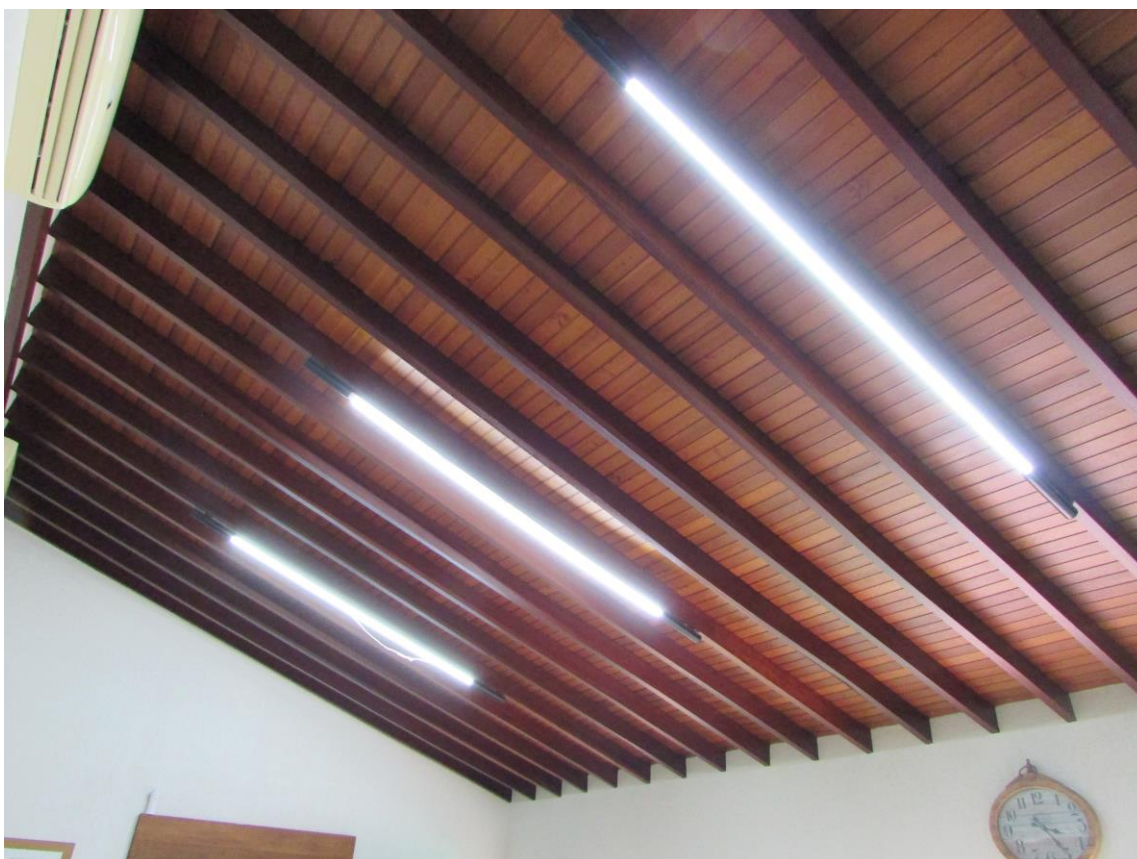
Vista do forro de madeira da varanda voltada para piscina, anexa à cozinha.

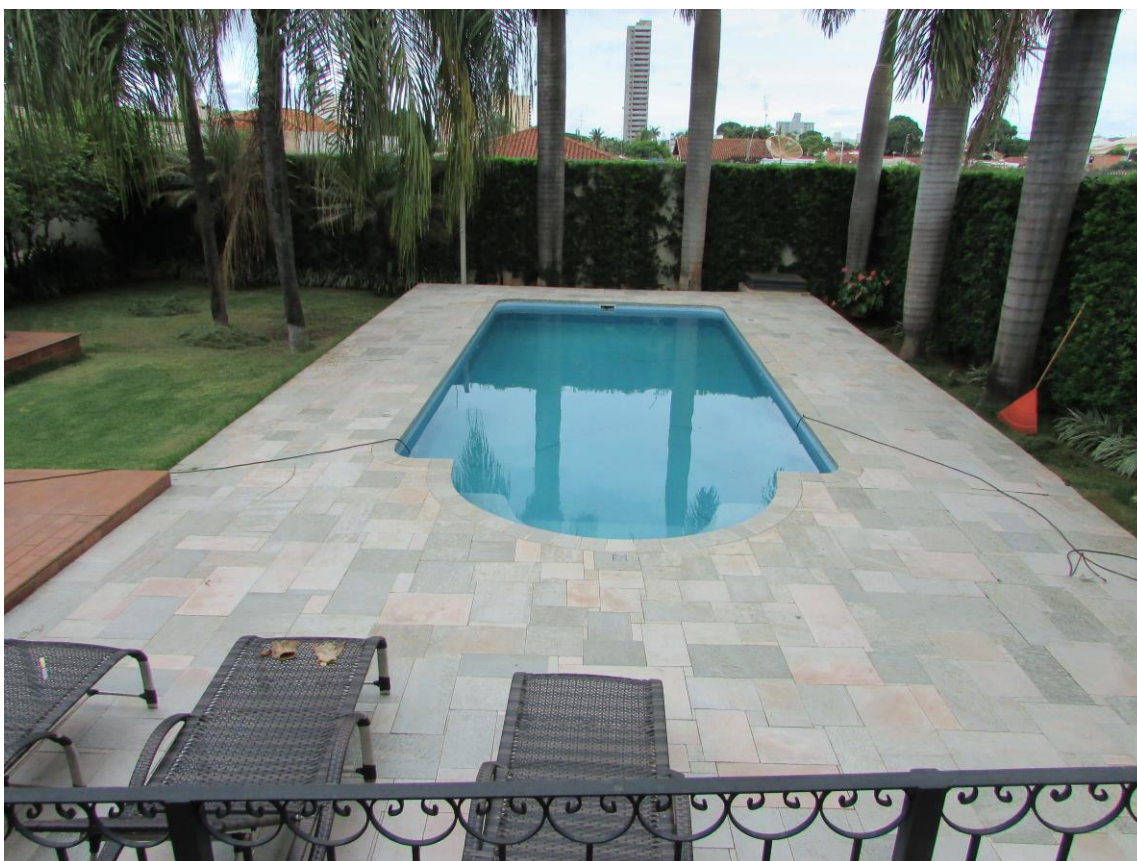
- 01 área de serviços.
- 01 ampla varanda anexa à cozinha, voltada para a piscina.
- 01 sanitário de uso coletivo ao lado da piscina.
- 01 dormitório localizado ao lado da piscina.
- 03 suítes com sanitários anexos.
- 01 piscina com revestimento de manta vinílica, medindo 8,00mX4,00m, solário em pedra Goiana serrada, equipada com sistema de filtração em bom estado de conservação. A manta apresenta sinais de perda de pigmentação.

Vista da piscina revestida com manta vinílica e solário de pedra Goiana serrada.
