LAUDO PERICIAL

Processo Número: 0006645-51-2017-8-16-0090

PROMOVENTES: ESTRUTURAS METÁLICAS ROCHA LTDA - ME

PROMOVIDA: INDUSTRIA DE PAES EIXO SUL LTDA

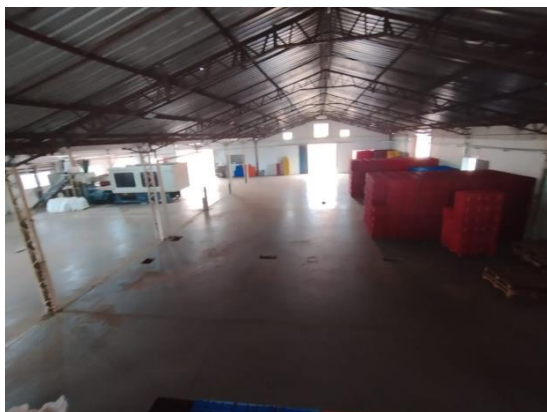
Imagem 2: Vista do Mezanino da empresa

constam na Relação do Mov. 88, as imagens abaixo mostram diversos locais das dependências do imóvel, onde foi encontrado apenas o forno tipo Túnel:

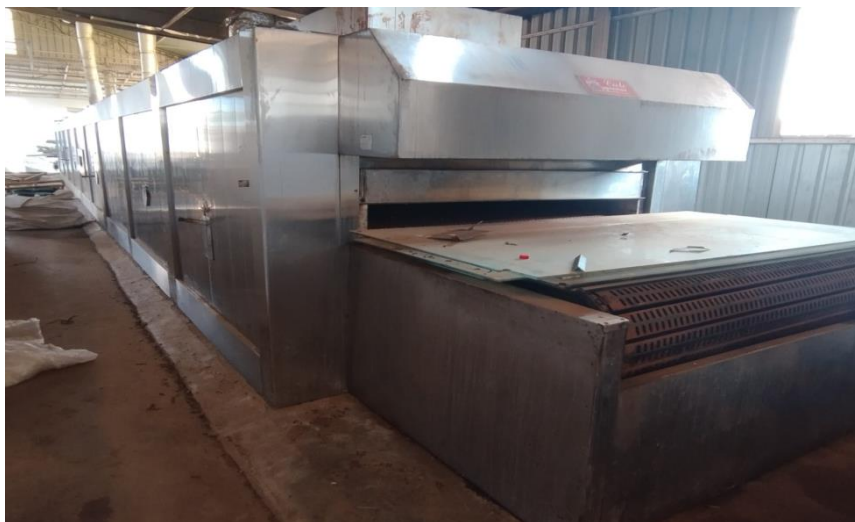
Imagem 5: Lateral do forno

A Imagem 5 abaixo mostra o forno tipo túnel de 20 metros de comprimento, fabricado inteiramente em aço inox, Imagem da lateral do mesmo, o forno é alimentado com energia elétrica, porém está sem acionamentos, comandos e painéis elétricos do mesmo, sendo esse forno o único objeto encontrado no local e a Imagem 6 mostra a plaqueta lateral de identificação, inclusive com o ano e o mês de Fabricação, que por sua vez o equipamento foi fabricado no mês 06 de 2013, porém foi utilizado por pouco tempo, no máximo 18 meses de uso, o mesmo está com aspecto de novo, apenas com muita sujeira, necessitando de uma boa limpeza devido ao fato de estar parado

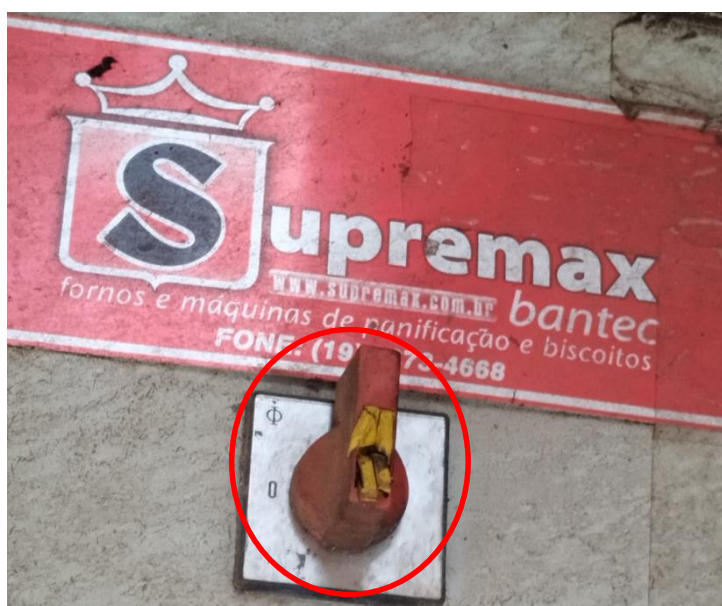
As Imagens 7 e 8 abaixo mostram outras plaquetas de identificação da Empresa Supremax Bantec, fabricante de fornos e máquinas para panificação, na Imagem 7 mostra a chave de acionamento do Forno, posição 0-1, Liga-Desliga, chave esta que está danificada:

Imagem 7: Plaqueta do Fabricante e Chave Liga-desliga danificada

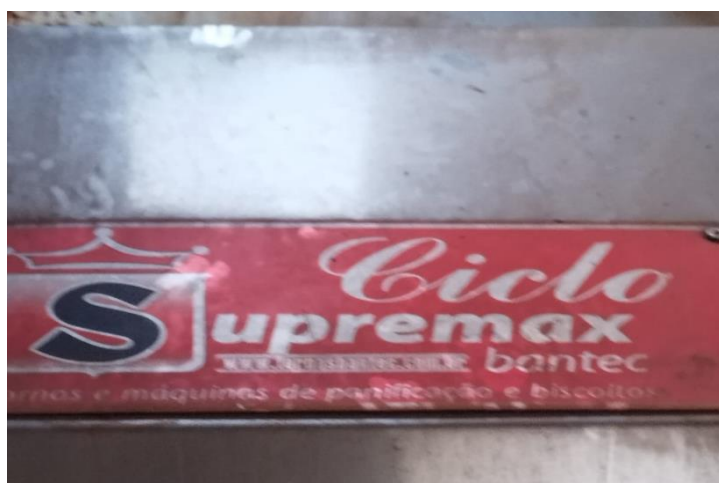
Imagem 8: Plaqueta de identificação com Logomarca do fabricante

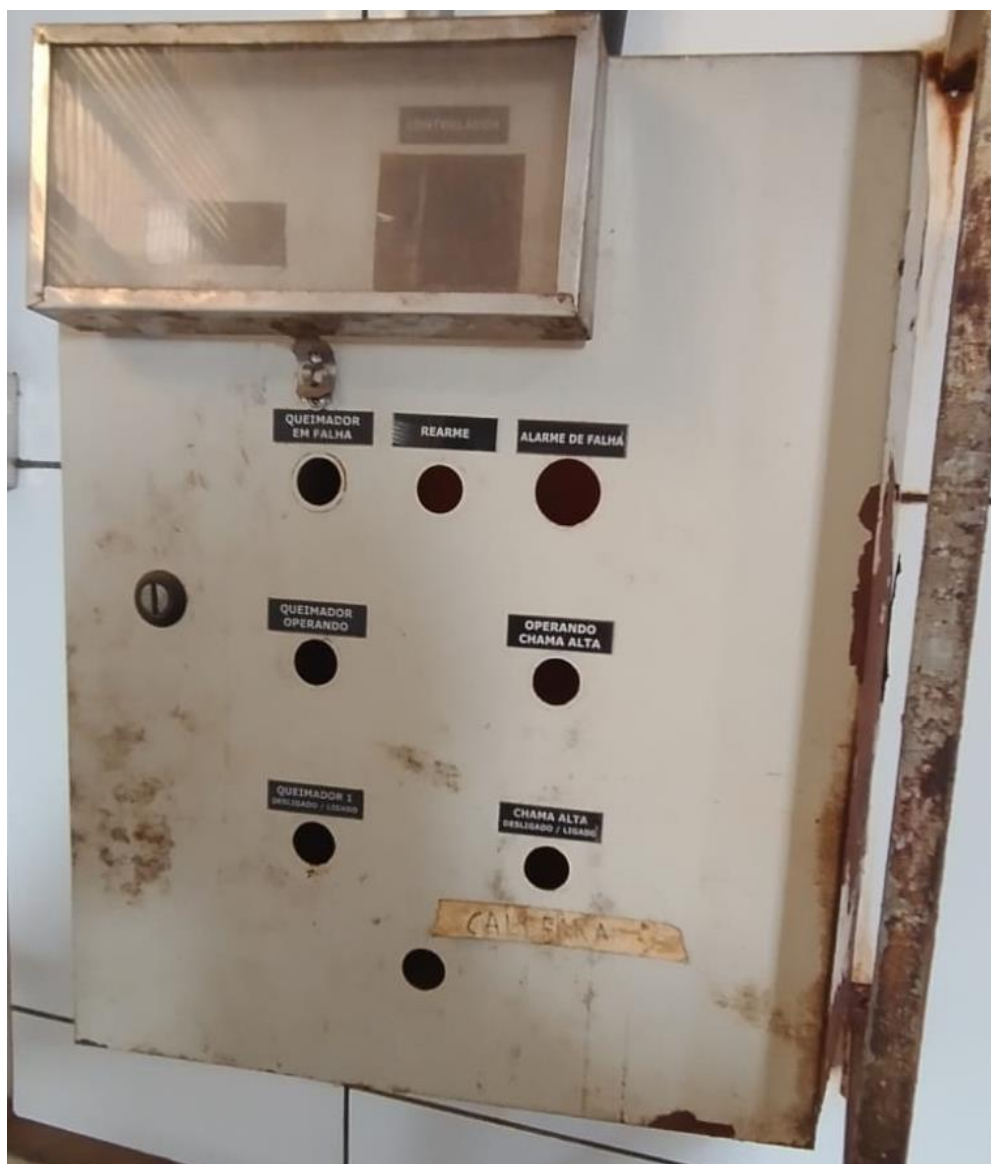
Conforme já mencionado, o forno encontra-se sem parte elétrica, sem acionamentos e comandos, os painéis elétricos do forno tiveram suas fiações, barramentos e componentes todos furtados, segundo informações do proprietário do imóvel, o imóvel foi invadido por vândalos por diversas vezes, tendo todas fiação elétrica furtada:

Imagem 9: Painel elétrico do forno com a porta fechada

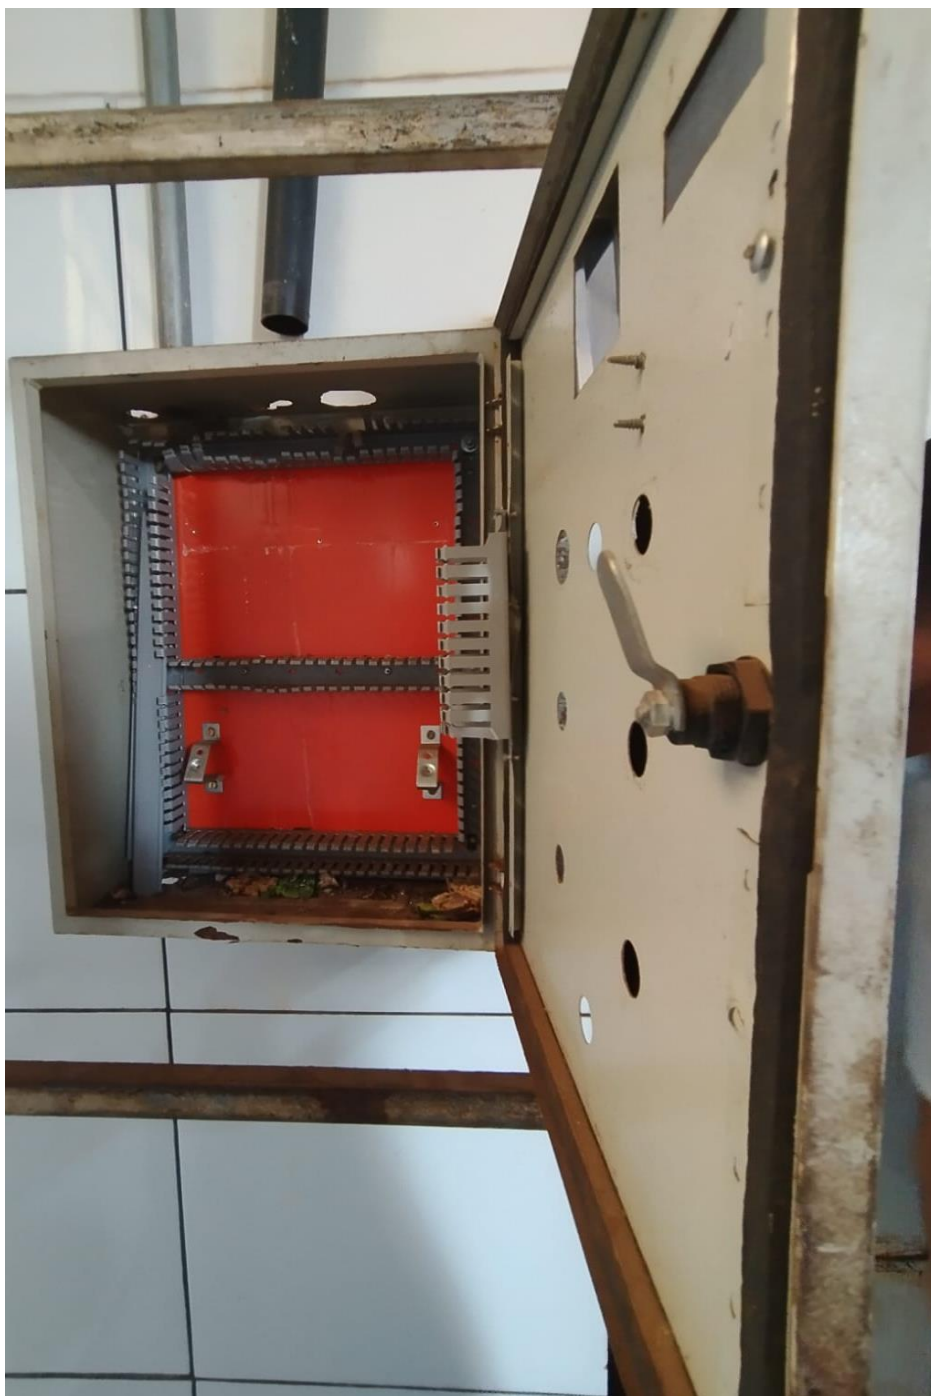
Imagem 10: Painel sem seus componentes elétricos

No Local há diversas peças e componentes elétricos espalhados, tais como calhas elétricas e painéis de acionamento e comando, o forno é sem garantia de funcionamento, pois no local não foi possível testar o mesmo, calcula-se de maneira estimada, que para reestabelecer a parte elétrica do forno, um custo de R\$ 50.000,00 (Cinquenta mil reais). Foi vistoriado e inspecionado em cima do forno, há bastante peças, tubulações, calhas, peças de isolamento térmico, revestimento de lã de vidro que compõe o isolamento térmico do sistema de exaustão do forno. O forno encontra-se em um bom estado de conservação, apenas com muita sujeira sobre o mesmo, pelo fato de estar parado por bastante tempo, o material construtivo do mesmo é o aço inox, que por sua vez é uma liga que tem alta durabilidade contra a corrosão, a Imagem abaixo mostra a parte superior do forno (parte de cima do mesmo), onde eu subi sobre

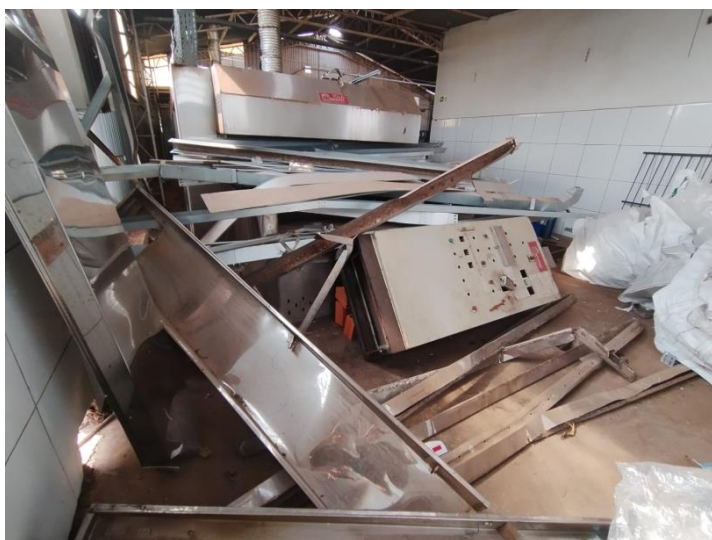
No local da avaliação, não foi encontrado nenhum manual operacional, esquema elétrico ou manual de manutenção do equipamento, entrei em contato com o Fabricante, a empresa Supremax não passou nenhuma informação sobre preço ou valor comercial de um forno novo, e não passou nenhuma informação sobre manutenção, esquema elétrico, manual operacional, abaixo Imagens do painel de comando e acionamento do equipamento:

Imagem 11: Parte Frontal do Forno com painel de acionamento e comando, calhas elétricas espalhadas

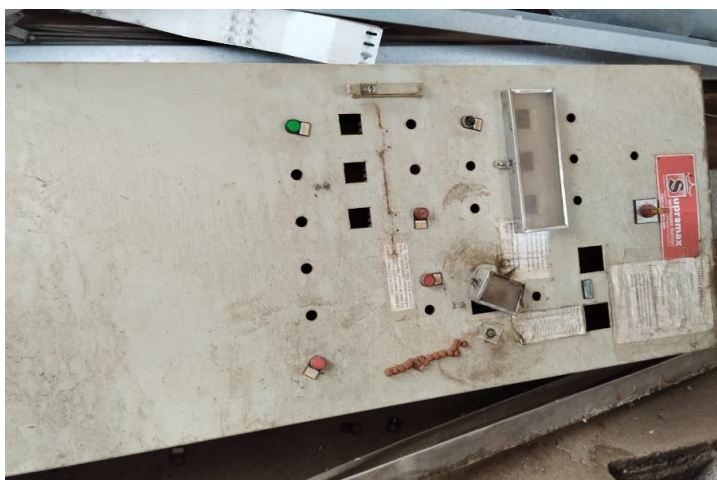
Imagem 12: Painel de acionamento e comando do forno

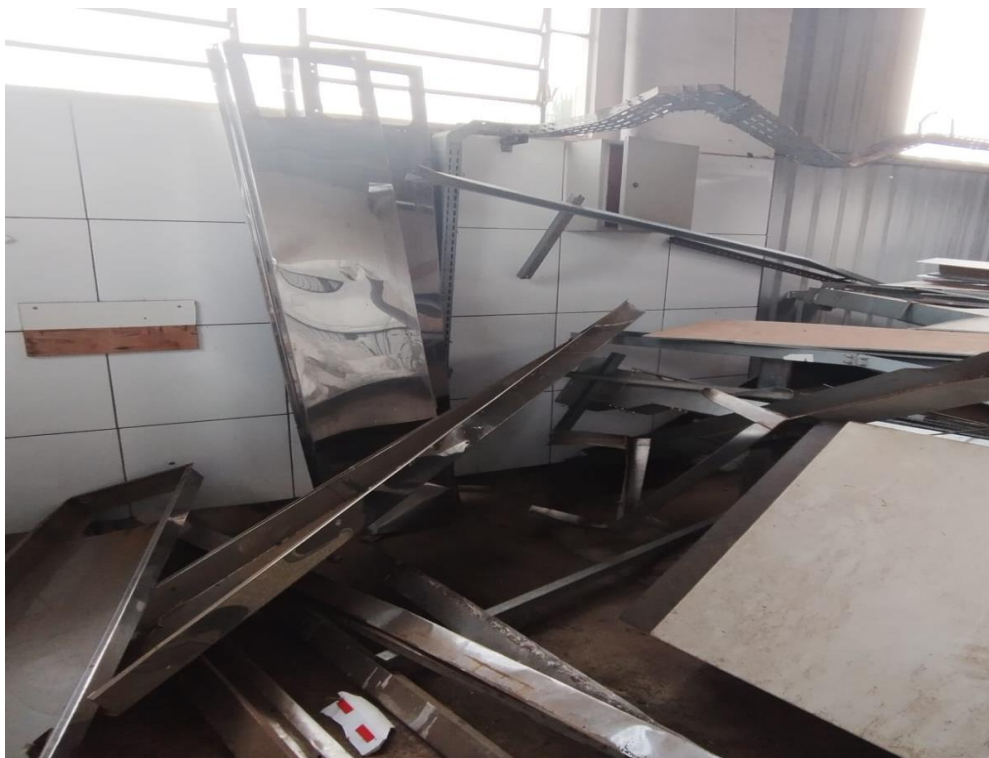
Imagem 13: Componentes metálicos espalhados

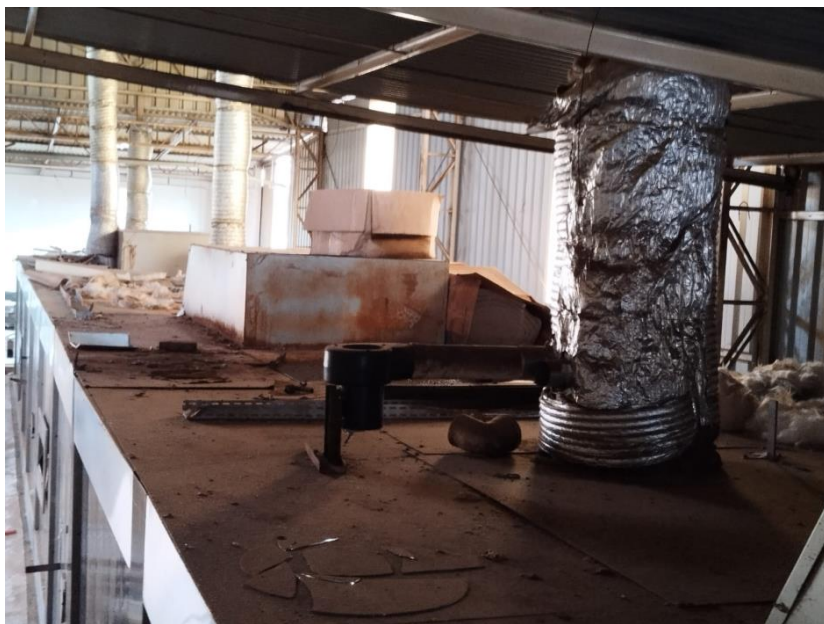
o mesmo através de uma escadinha (escada que não faz parte do forno), para realizar uma vistoria/inspeção sobre o mesmo.

Imagem 14: Parte Superior do forno

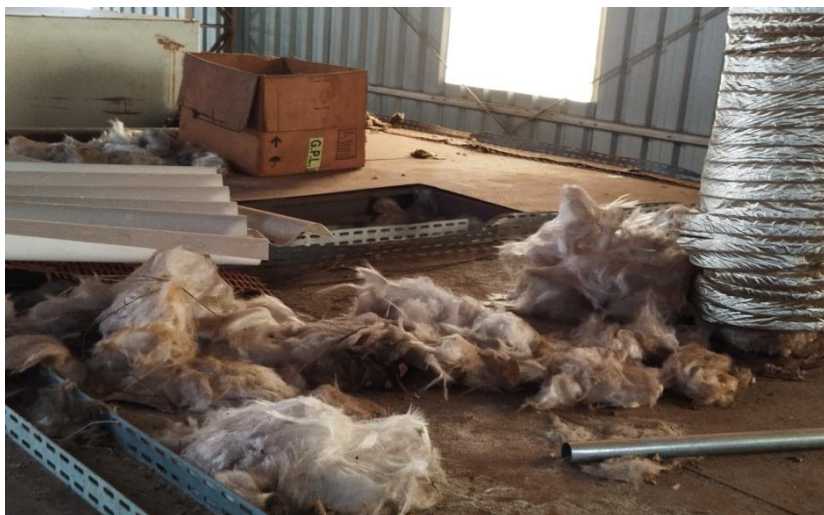
Imagem 15: Lã de vidro e calhas espalhadas (soltas) em cima do forno
