**PODER JUDICIÁRIO DO ESTADO DE RONDÔNIA**  
**2ª VARA CÍVEL DA COMARCA DE PIMENTA BUENO**

**LAUDO DE AVALIAÇÃO**

**01 (um) Lote urbano, denominado de Lote n.º 004, da Quadra 082, Setor 02,** medindo 15,00 m (quinze metros) de frente e fundos por x 27,50m (vinte e sete metros e cinquenta centímetros) de laterais direita e esquerda, totalizando 412,50 m<sup>2</sup> (quatrocentos e doze metros quadrados e cinquenta décimos quadrados) com suas respectivas benfeitorias.

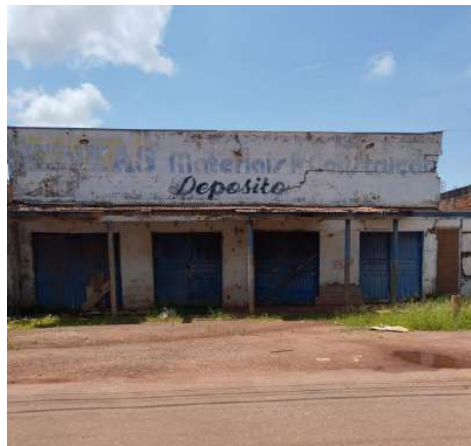
As benfeitorias aparentam aspecto de abandono com visíveis, sinais de deterioração devido à umidade, desuso e falta de manutenção. O prédio/salão aparenta construção antiga (mais de 30 anos) e encontra-se em péssimo estado de uso e conservação.

Constatou-se que o salão comercial está parcialmente destelhado o que expõe o interior e os vigamentos as intempéries.

O interior do imóvel também está bastante danificado, com piso cerâmico se soltando, reboco caindo, as louças sanitárias dos banheiros são antigas, estão encardidas, as esquadrias e portas escoradas com madeira ou amarradas com arame, o forro do teto está caindo comprometendo a segurança.

Diante do péssimo estado geral de conservação em que se encontram as construções será necessário muito investimento em reformas para recuperação ou quiçá a demolição total para aproveitamento apenas do terreno.
