Ação de Execução de Título Extrajudicial

Autos nº 1014971-31.2021.8.26.0068

LAUDO DE AVALIAÇÃO

1. O objetivo do presente trabalho é a avaliação¹ devidamente consubstanciada do imóvel situado à Rua Portugal, nº 64, Jardim Europa, município de São Paulo/SP, objeto da Matrícula nº 106.193 do 4º Cartório de Registro de Imóveis da Comarca de São Paulo/SP, vide a seguir:

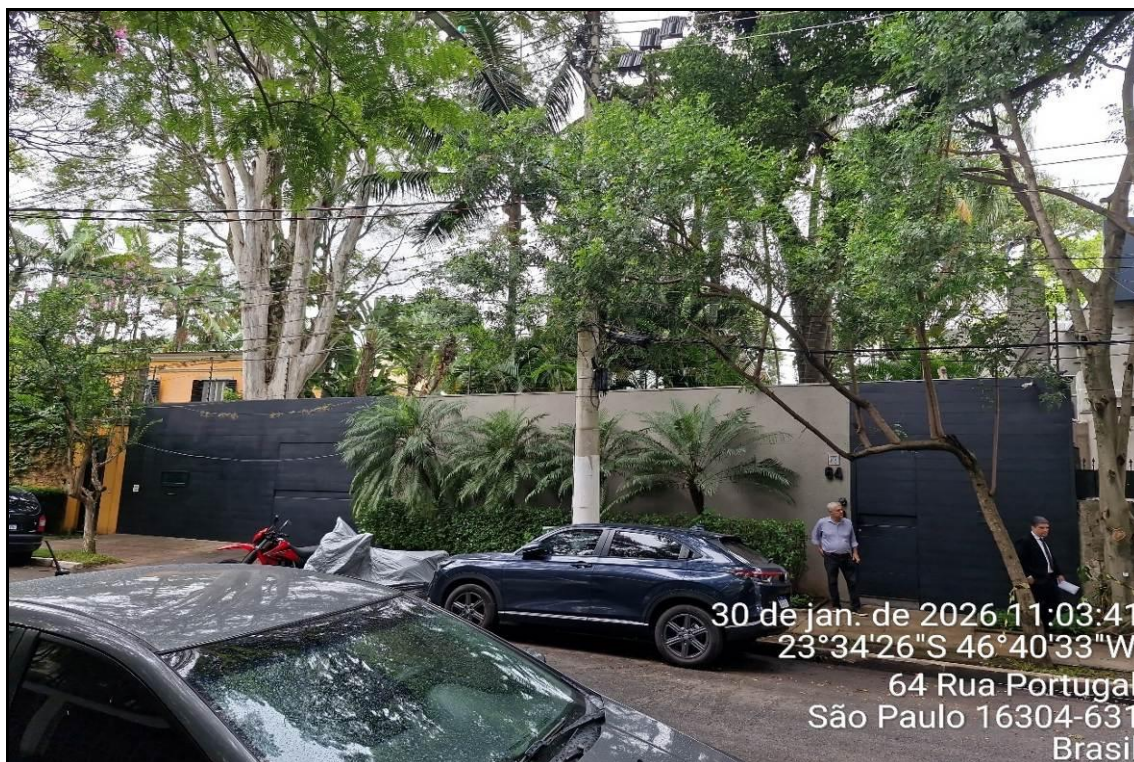
Foto nº 3: Vista da fachada do imóvel sob nº 64 da Rua Portugal.

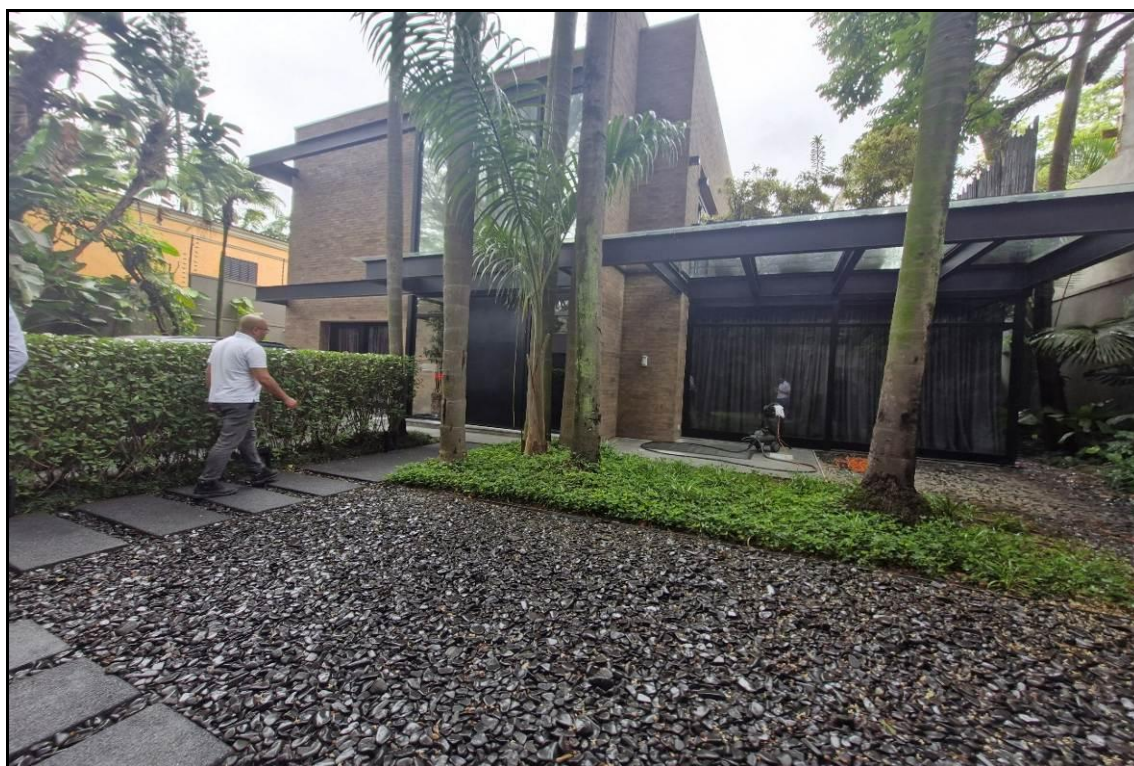
Foto nº 4: Vista interna do imóvel, vendo-se a edificação existente no interior do terreno.

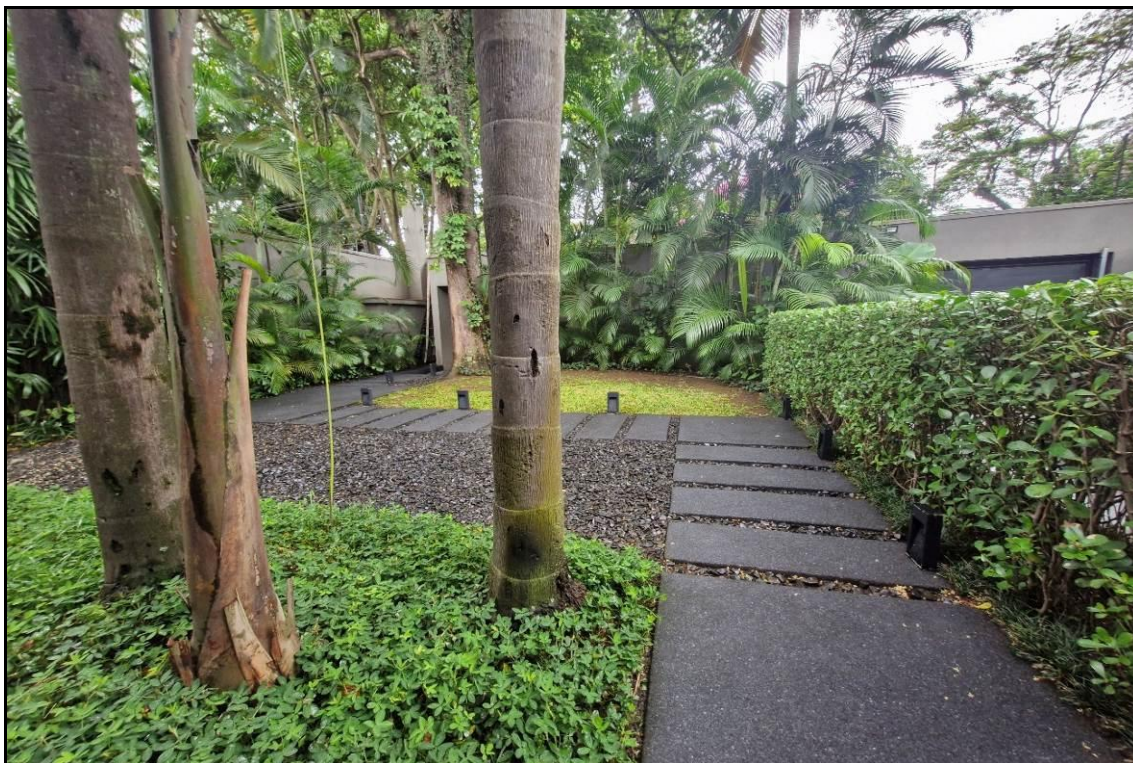
Foto nº 5: Vista do recuo frontal, no trecho ajardinado.

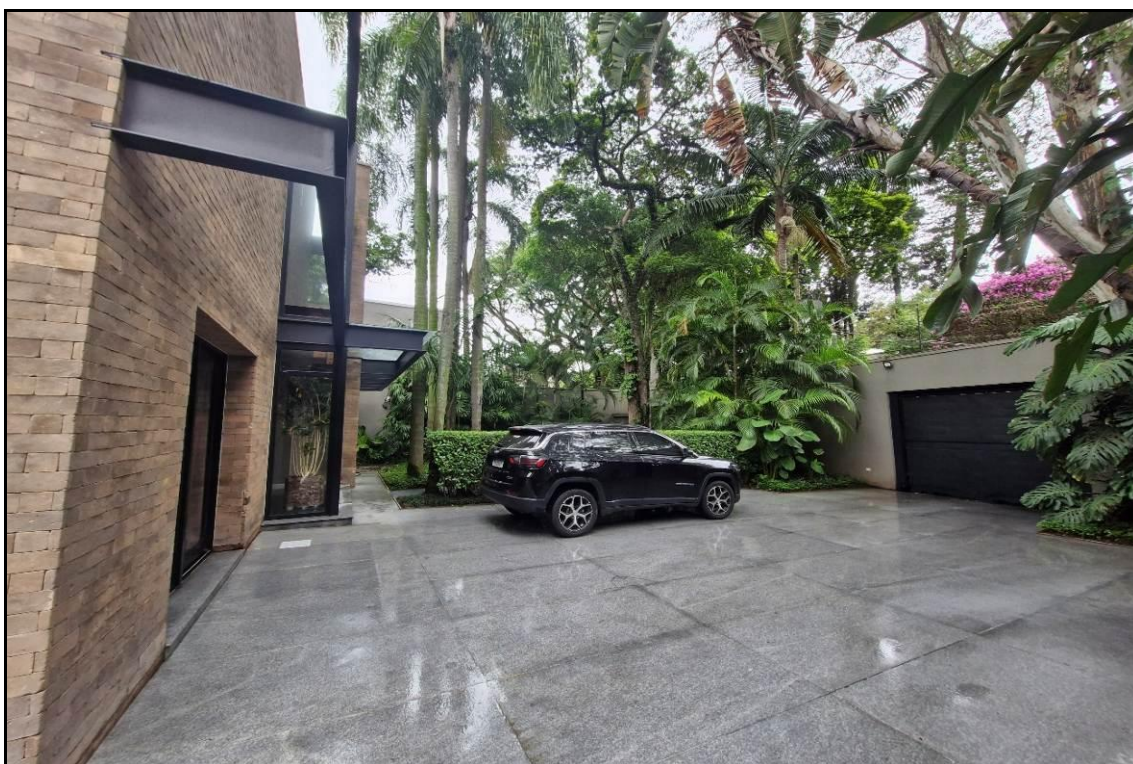
Foto nº 6: Vista do recuo frontal, dessa vez, na área voltada para o estacionamento.

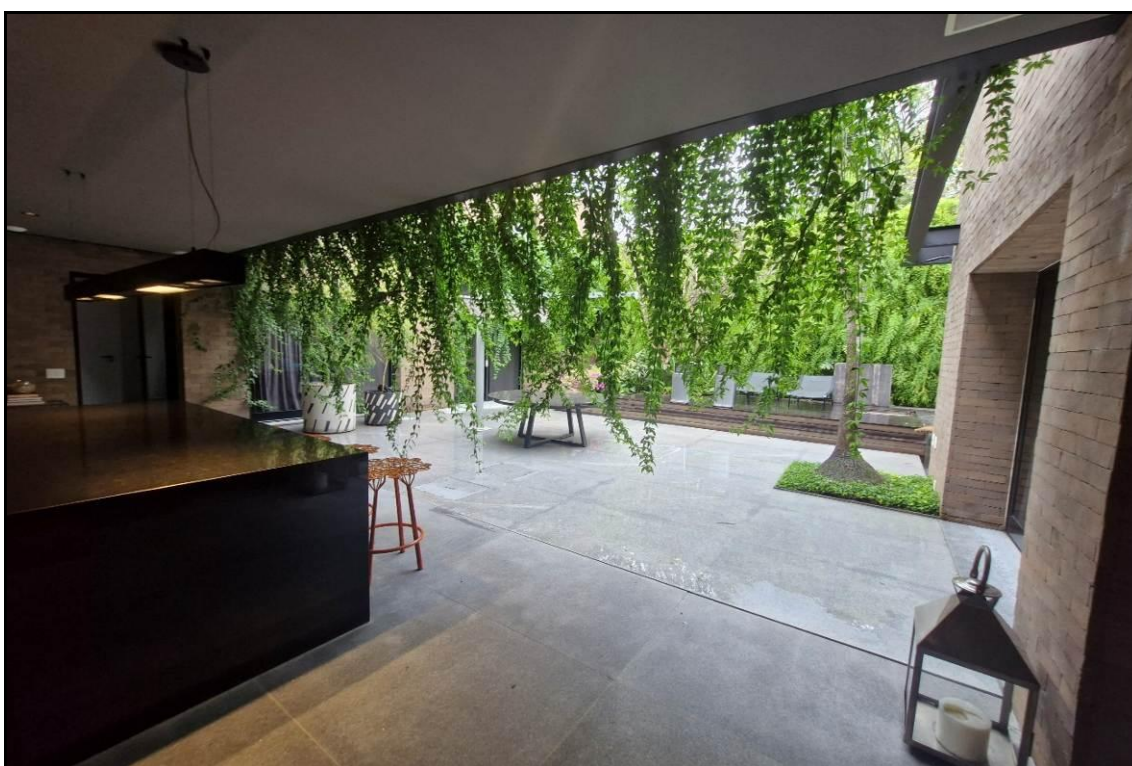
Foto nº 8: Vista do recuo intermediário entre o corpo da edificação principal e as edículas nos fundos.

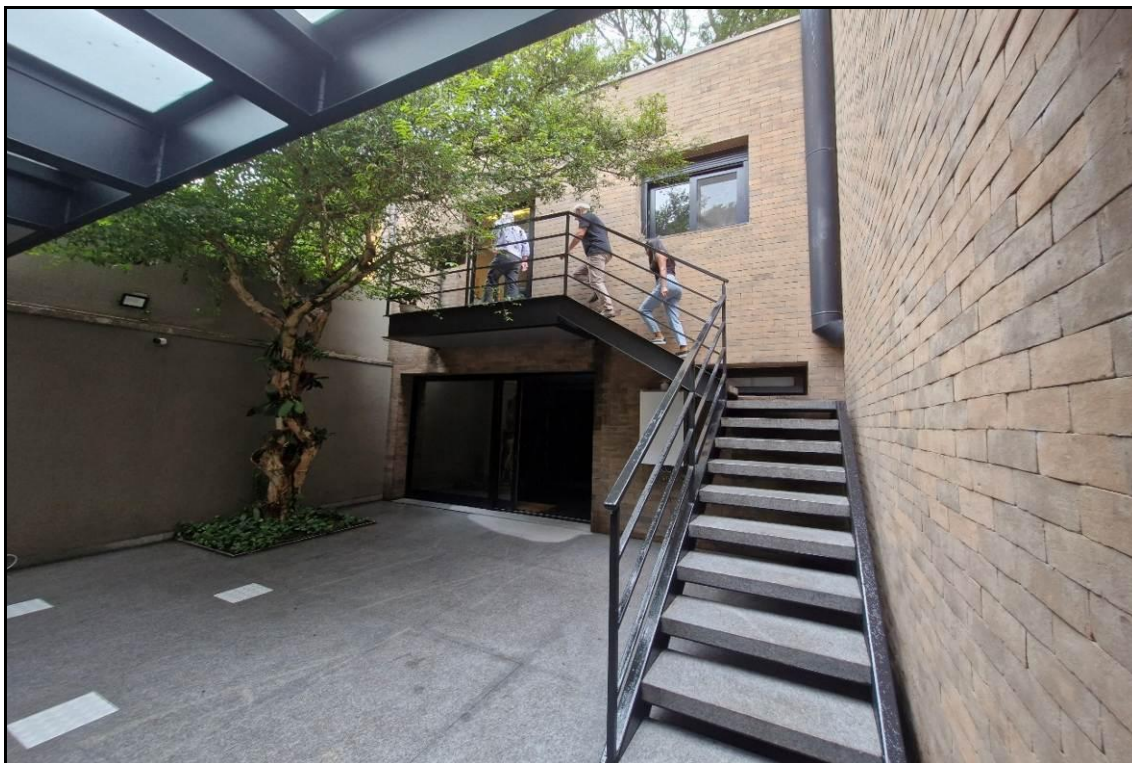
Foto nº 41: Vista da segunda edícula existente nos fundos do imóvel.

Há ainda uma segunda edícula de apoio, composta por área de lavanderia, cômodo de serviço e banheiro, configurando setor destinado às atividades de serviço da residência.

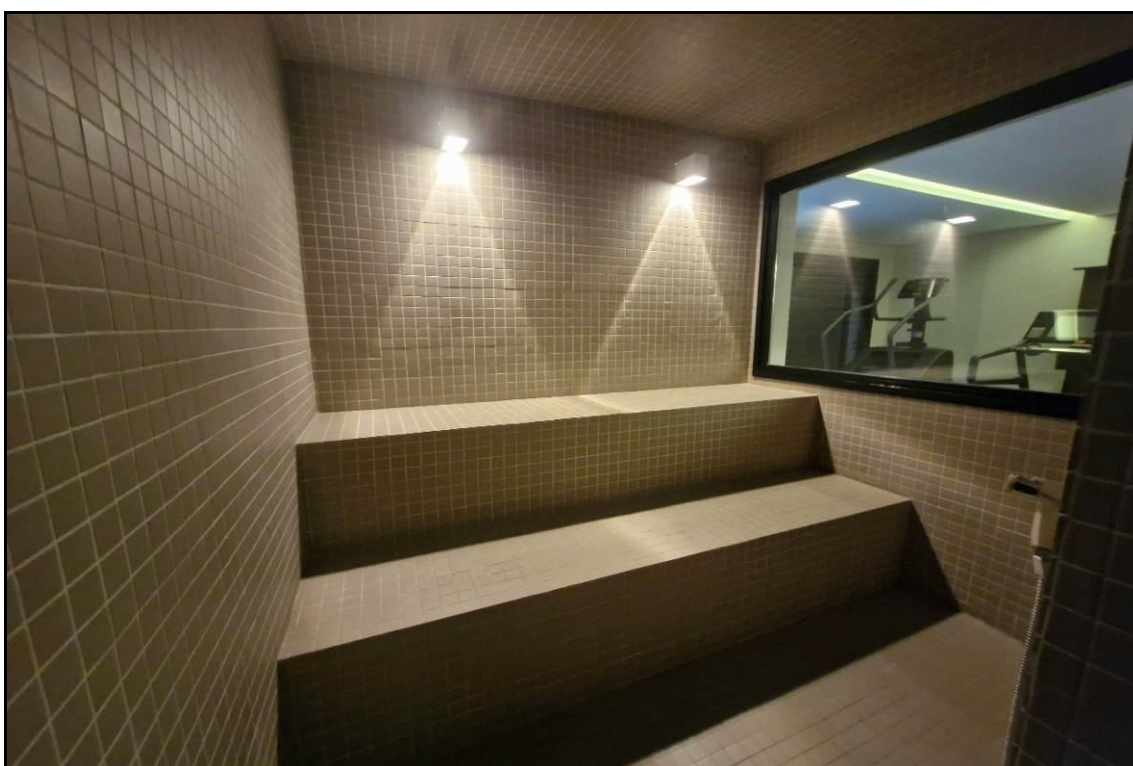
Foto nº 46: Vista de outra sauna adjacente à academia existente nos fundos do imóvel.
