CUMPRIMENTO DE SENTENÇA Nº 5000060-30.2014.8.24.0008/SC

Laudo de Avaliação Mercadológica

METODO COMPARATIVO DIRETO DE DADOS DE MERCADO E MÉTODO EVOLUTIVO

Imóvel Avaliando: Rua Ricardo Gabriel Bauer, 239, bairro Ressacada, na cidade de Itajaí (SC), CEP 88307-410.

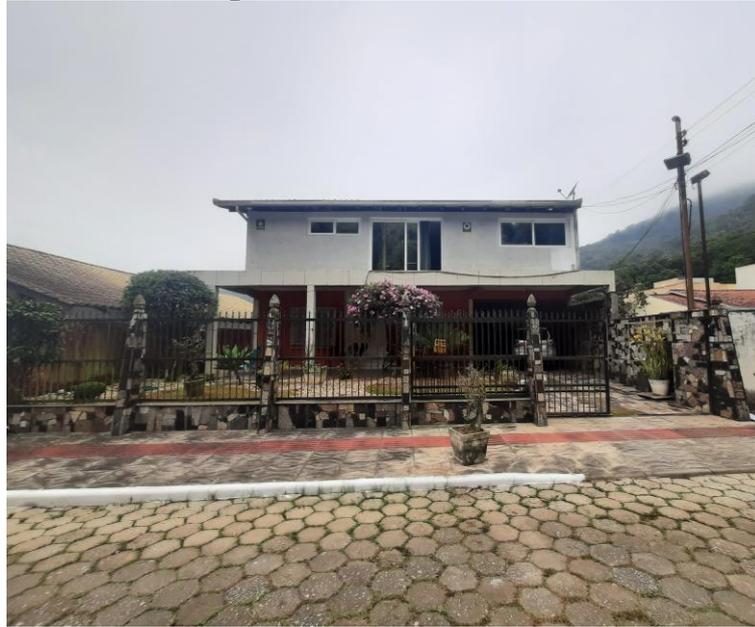
Vista frontal do imóvel: Alguns pisos quebrados na varanda, laje da varanda não possui reboco, parede lateral direita e muro lateral direito com infiltração. Pinturas em desgastes.

Vista frontal do Imóvel.

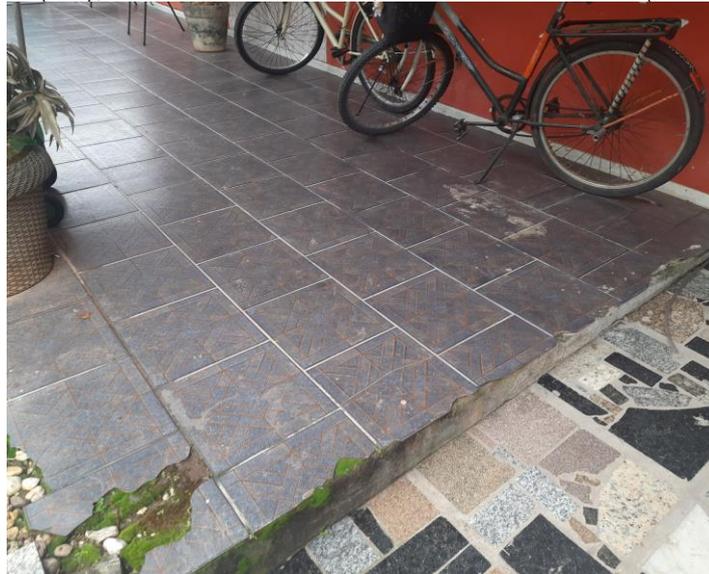
Pisos da varanda possuem avarias.

Todas observações consideradas como regular e reparos simples.

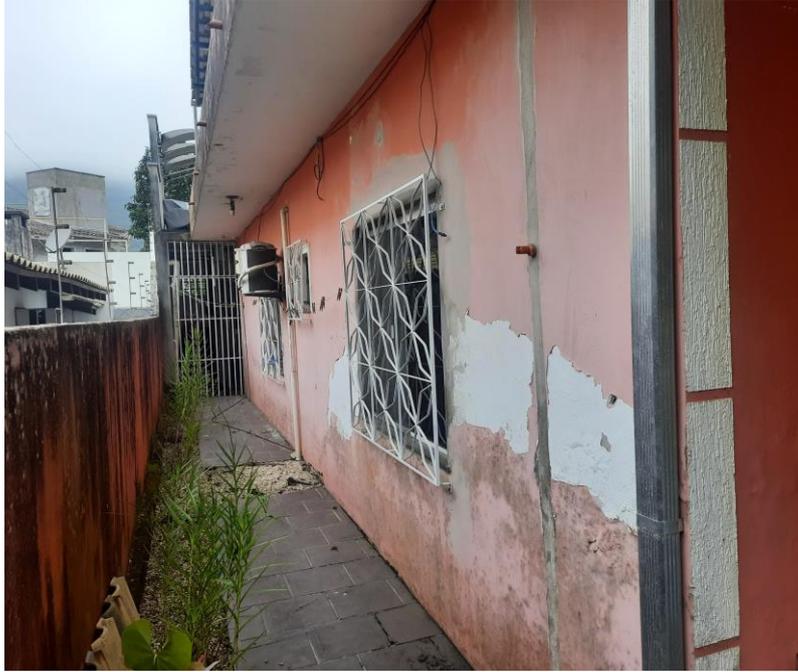
Parede lateral direita do imóvel (Possui Infiltração e pintura em desgaste).
Grades de proteção

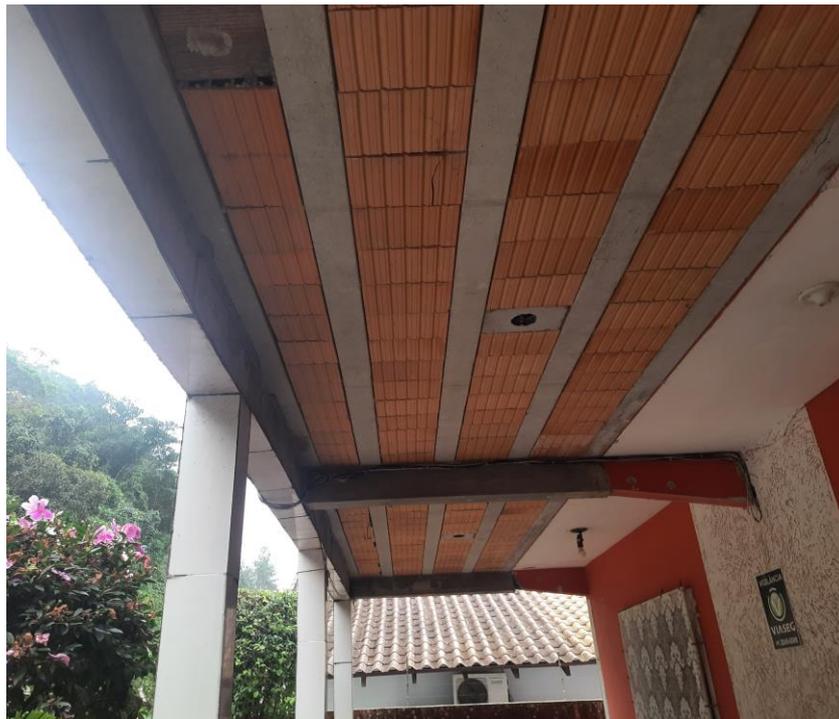
Laje da varanda não possui reboco.

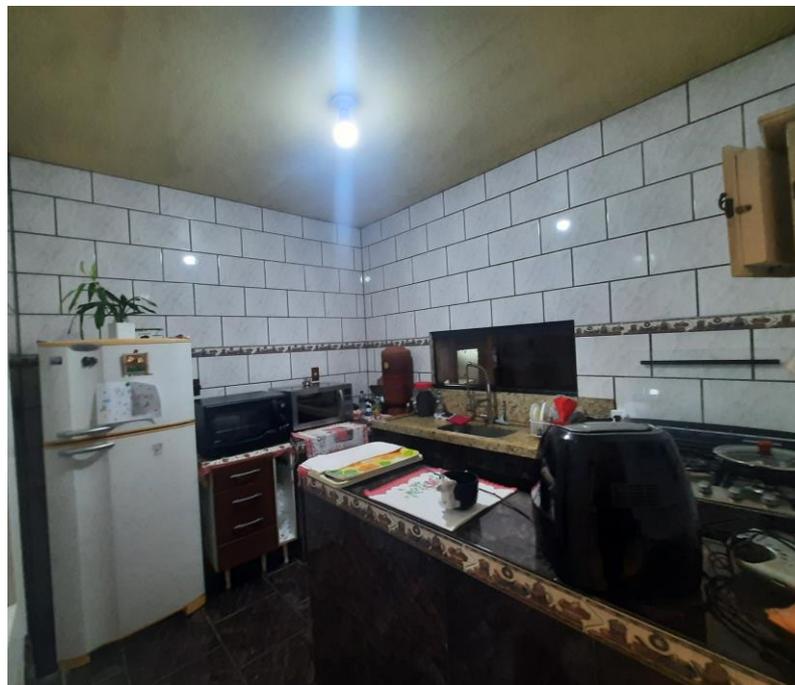
Cozinha piso cerâmico e pintura do teto em desgaste. 1 Pavimento.

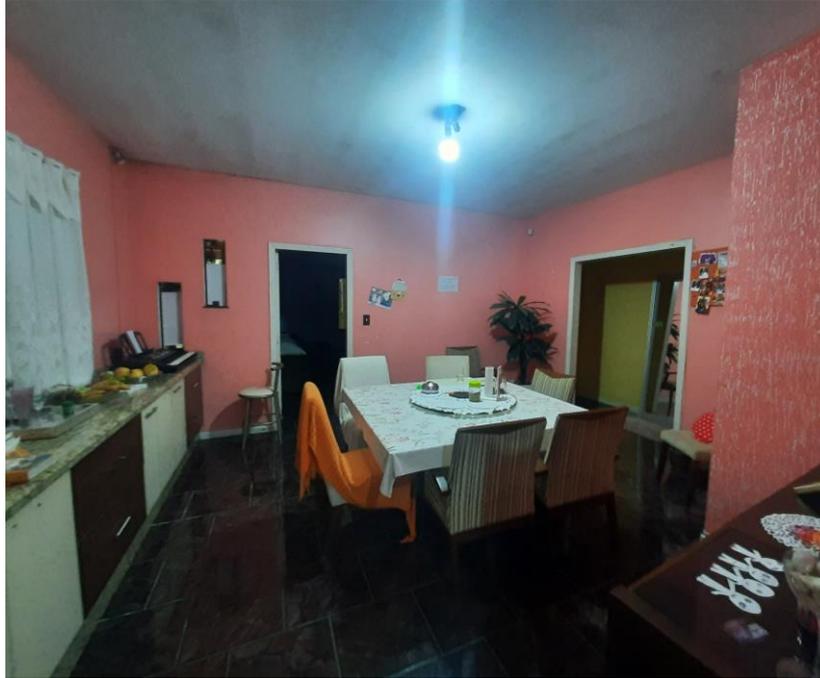
Sala de jantar, piso cerâmico e pinturas em desgaste. 1 Pavimento.

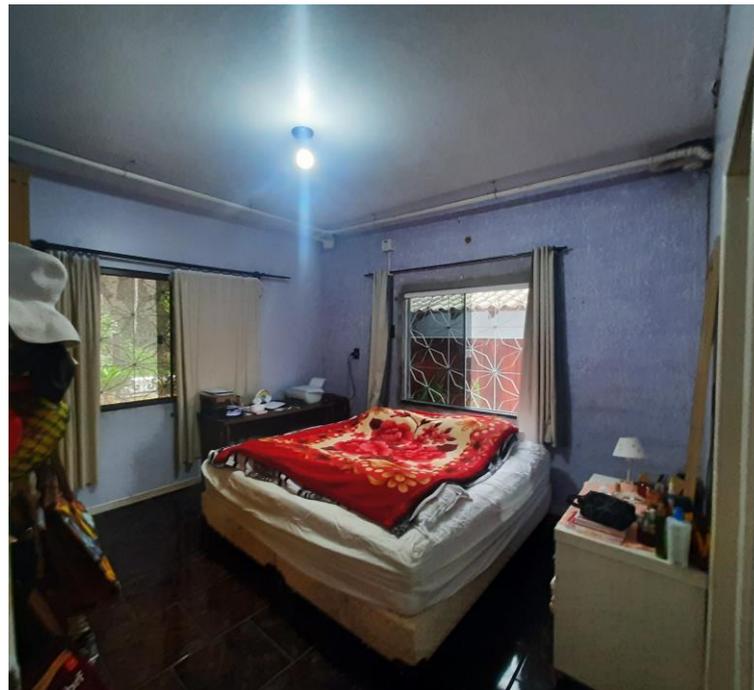
Hall de entrada principal da residência: Pinturas em desgastes, suíte possui tubulação do segundo piso aparente, azulejo dos banheiros da suíte e banheiro social possuem avarias.

Dormitório 1 (Suíte), possui tubulação do 2 pavimento aparente com pintura em desgaste, piso cerâmico esquadrias em alumínio, soleiras em mármore e vidros em blindex. 1 Pavimento.

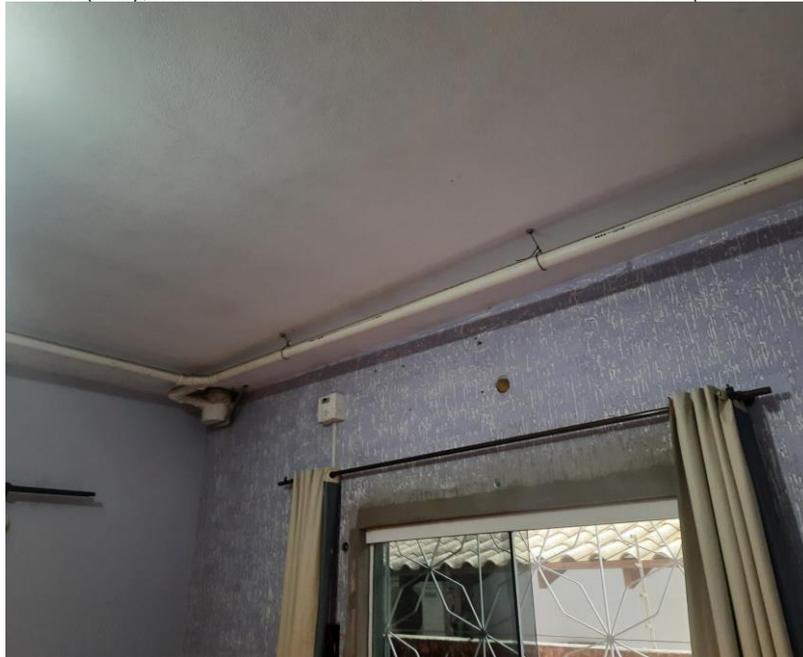
Dormitório 1 (Suíte), tubulação do 2 pavimento aparente. 1 Pavimento.

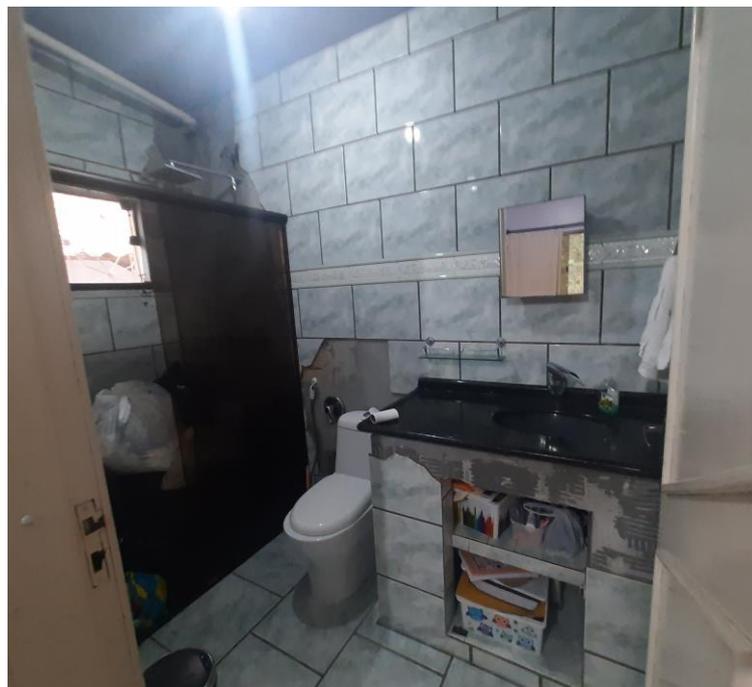
Banheiro da suíte, possui azulejos com avarias. 1 Pavimento.

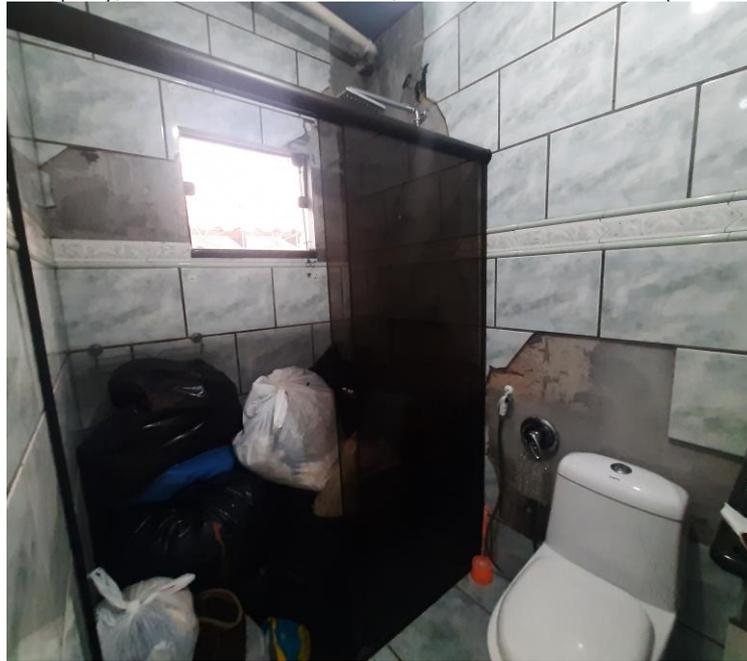
Banheiro suíte, possui azulejos com avarias e tubulação do 2 Pavimento aparente. 1 Pavimento.

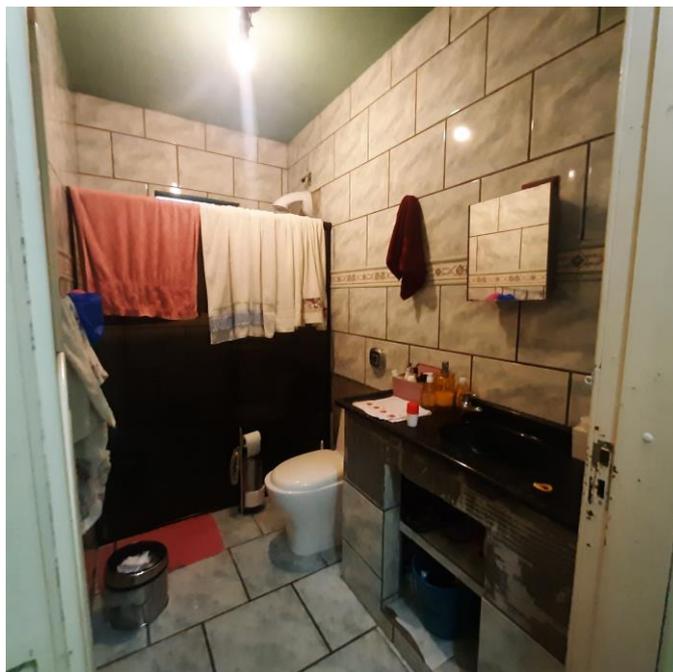
Banheiro social, alguns azulejos faltantes.

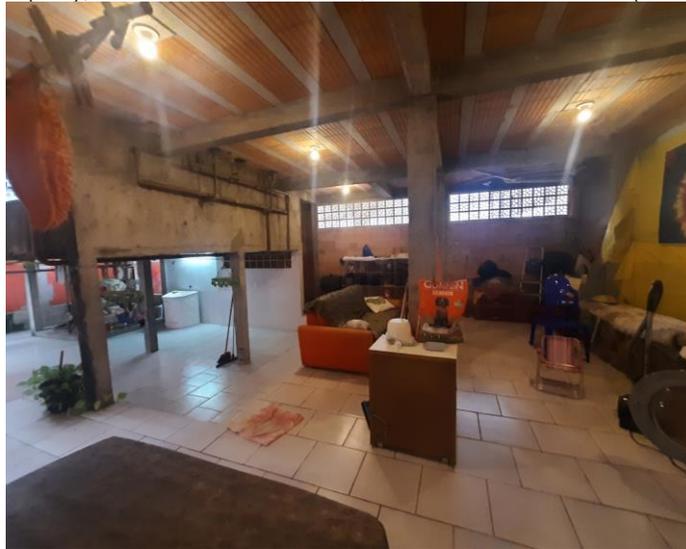
Fundos do terreno: Área total coberta por laje não possui reboco, pinturas em desgastes e alguns pontos não possuem pintura.

Fundos do terreno, 1 área de lavação, totalmente coberta por laje (não possui reboco), piso cerâmico 40x40, pinturas em desgastes e pontos sem pintura. 1 Pavimento.

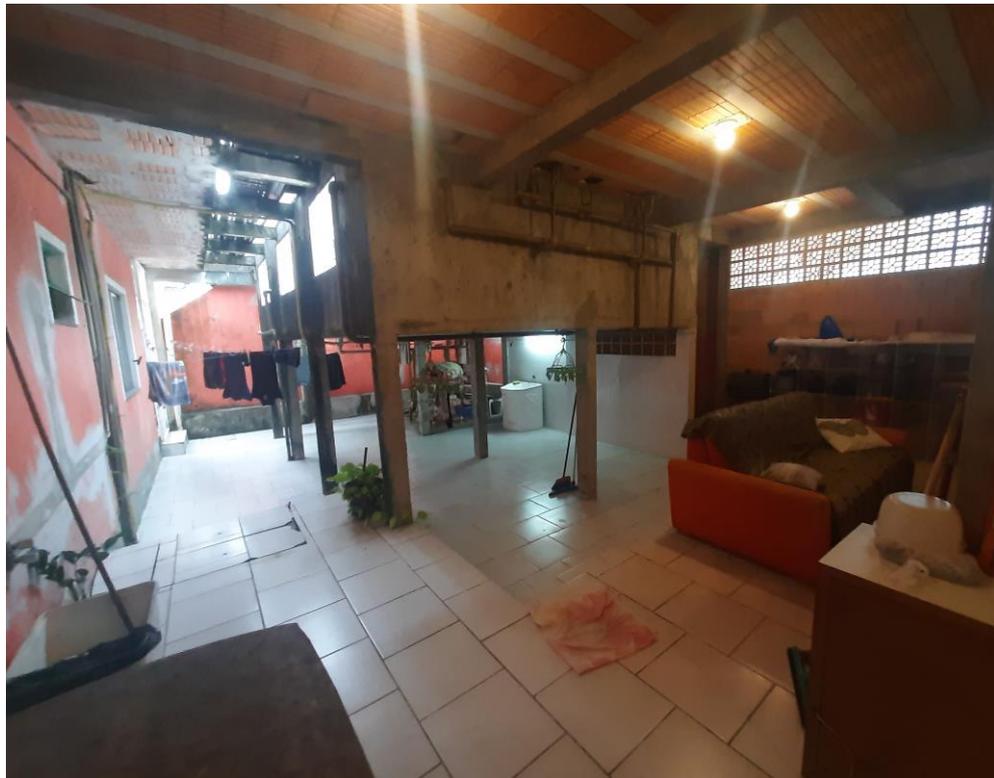
Fundos do terreno, 1 área de lavação, totalmente coberta por laje (não possui reboco), piso cerâmico 40x40, pinturas em desgastes e pontos sem pintura. Fundamento para sustentação da piscina, 1 Pavimento.

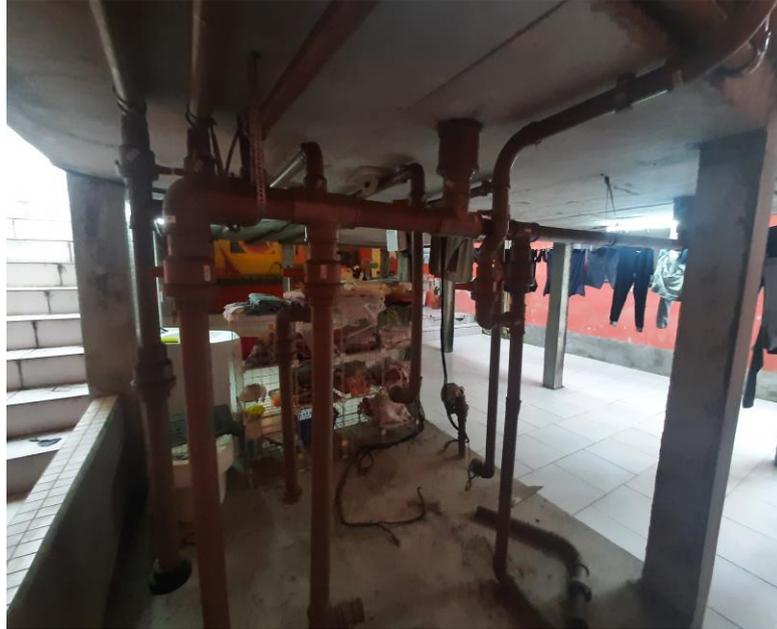
Possui 1 área de lavação, totalmente coberta por laje, fundamento para sustentação da piscina, com esperas e encanamentos prontos para sala de máquinas. Piso cerâmico 40x40, 1 escada (entrada lateral direita), aos fundos, para acesso a área superior da piscina. **Tempo de construção de aproximadamente, 10 anos.**

Fundos do terreno. Fundamento para sustentação da piscina, esperas e encanamentos prontos para sala de máquinas. 1 Pavimento.

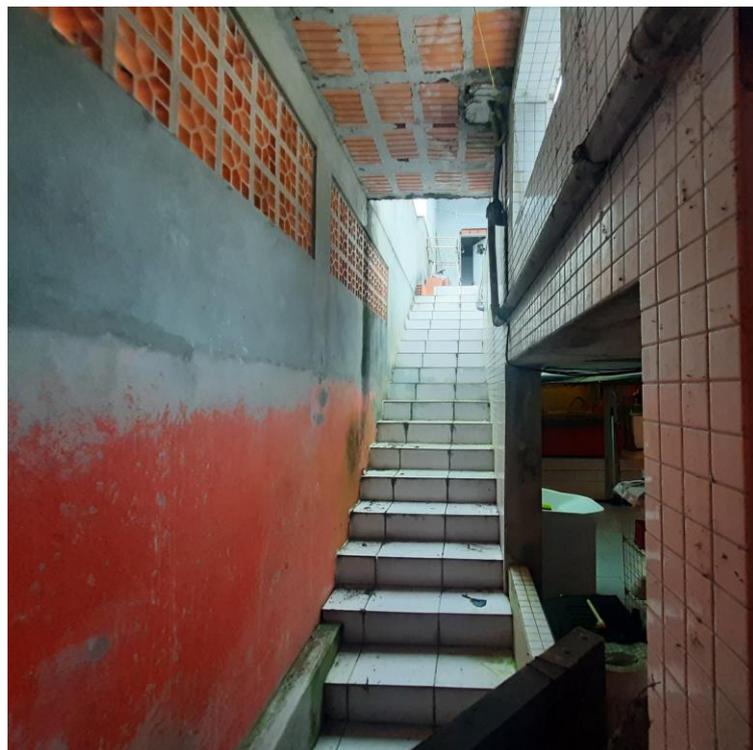
Fundos do terreno. 1 escada para acesso a área superior da piscina (2 Pavimento), por laje (não possui reboco), piso cerâmico 40x40, pinturas em desgastes e pontos sem pintura.

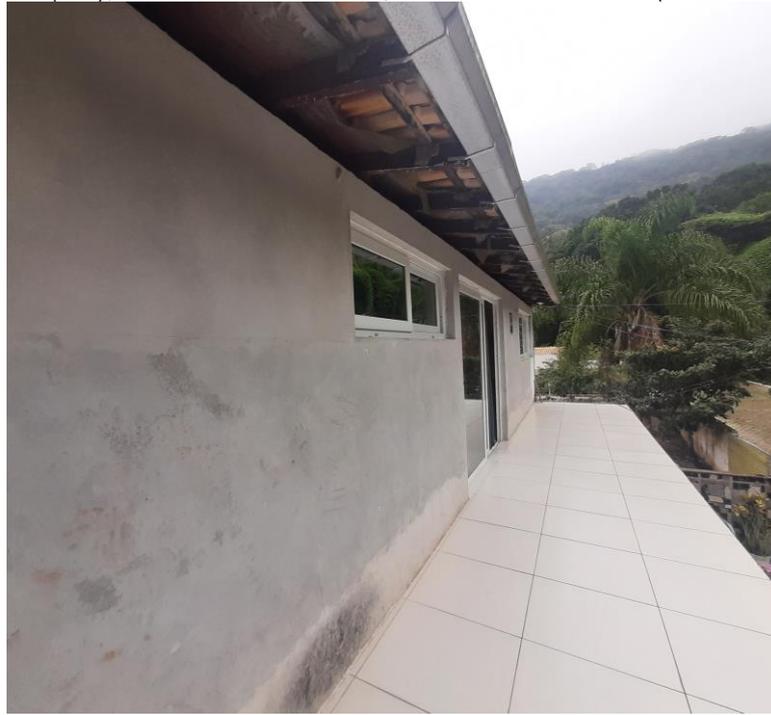
Segundo pavimento: Piscina de alvenaria e paredes externas (faltam acabamentos e pintura), sacada lateral direita e sacada frontal não possuem grades de proteção.

1 sacada de 2x12 metros (24m²) com piso porcelanato 60x60, esquadrias em alumínio anodizados, vidros em blindex, paredes externas (faltam acabamentos e pintura), sacada frontal não possui grades de proteção. 2 Pavimento.

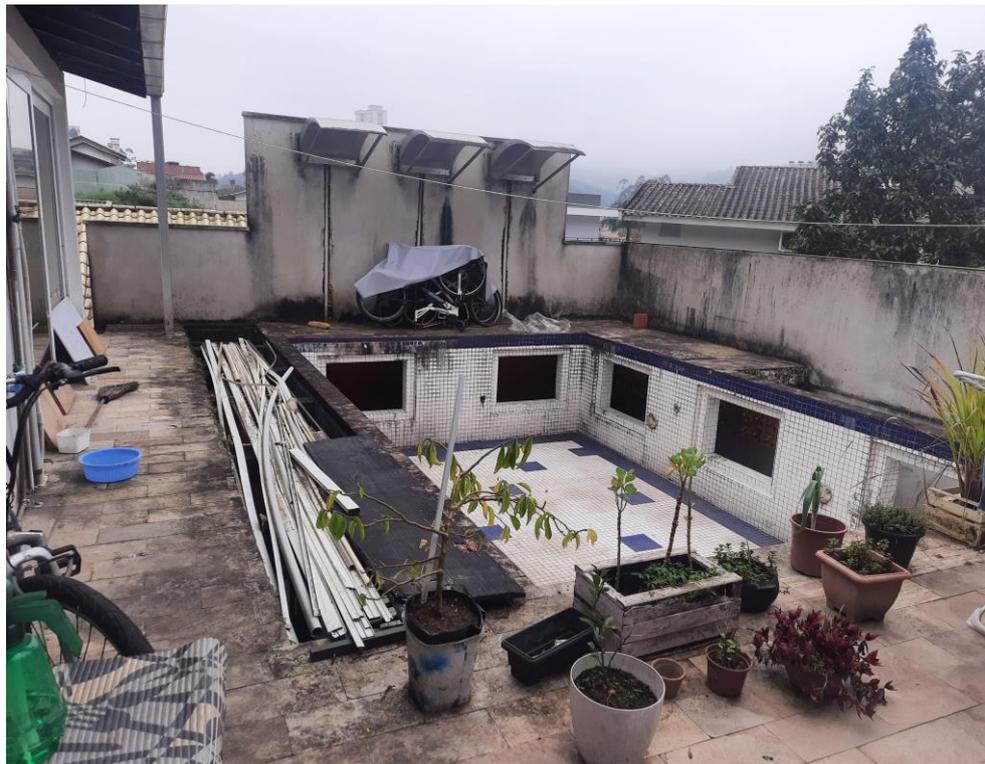
Área Piscina – Fundos do Segundo Pavimento – Vista lateral esquerda / fundos. Piscina de alvenaria aproximadamente 24m² e paredes externas faltam acabamentos e pintura.

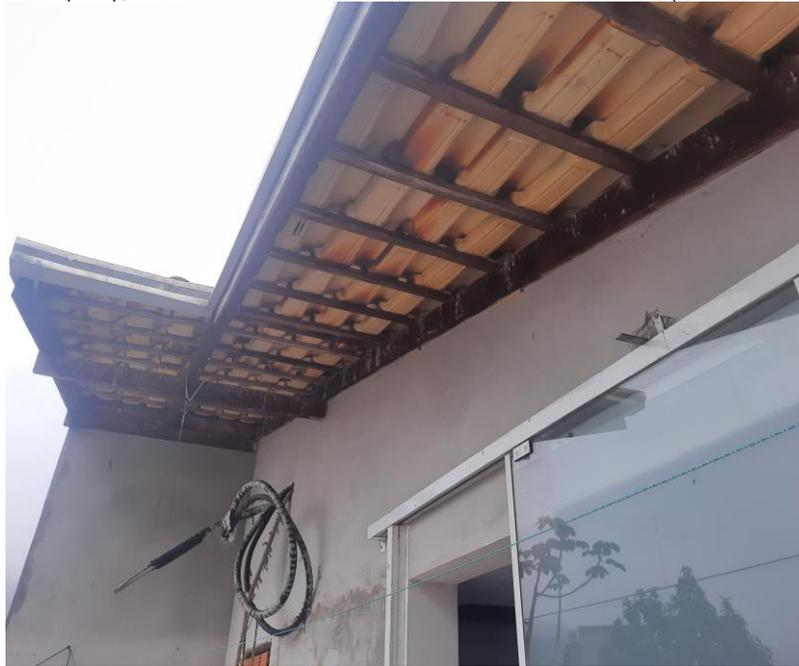
Paredes externas (faltam acabamentos e pintura).

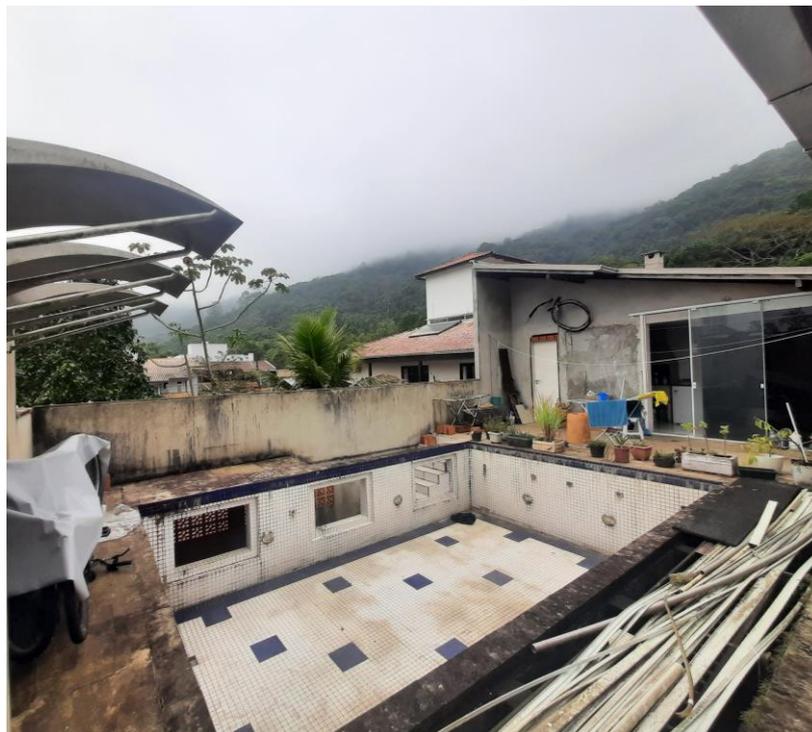
Área Piscina – Fundos do 2 Pavimento – Vista lateral Direita / Fundos. Piscina de alvenaria e paredes externas (faltam acabamentos e pintura). Porta em madeira / acesso ao banheiro social - 1 porta de correr em alumínio anodizados com vidros em blindex (acesso a cozinha).

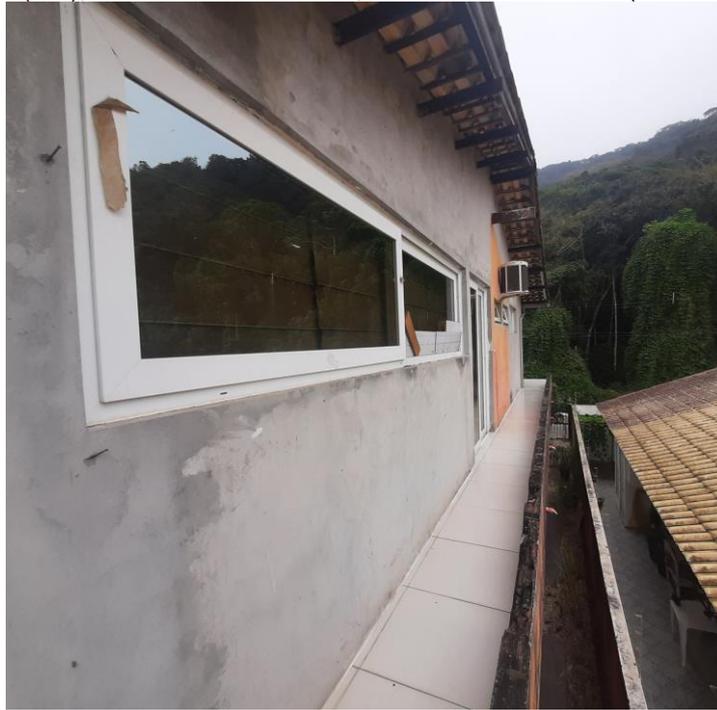
Fundos do 2 Pavimento – Vista lateral Direita / Frente. Paredes externas (faltam acabamentos e pintura). 1 porta de correr em alumínio anodizados e janelas com vidros em blindex (acesso ao dormitório 02). Sacada lateral direita não possui grades de proteção.

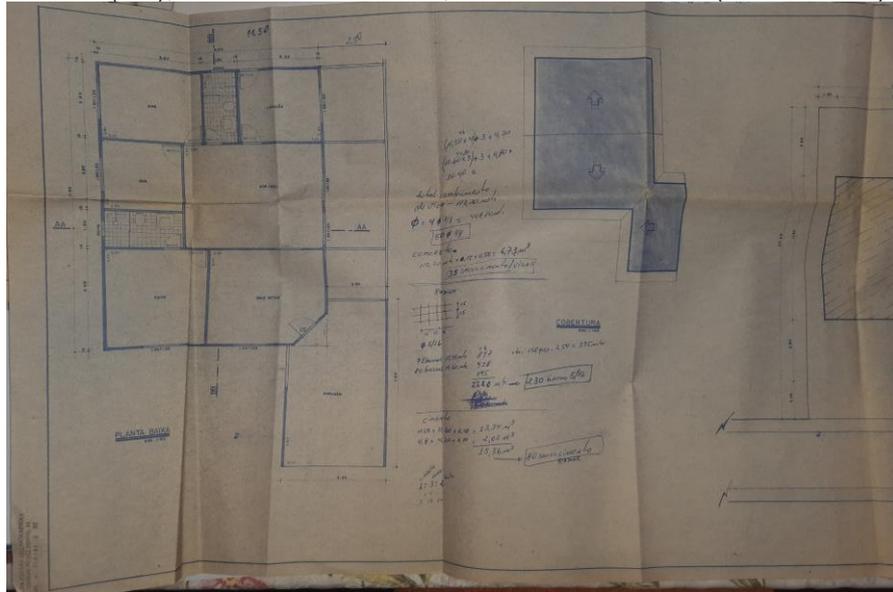
Planta baixa – 1 Pavimento.

OBRA: RESIDÊNCIA EM ALVENARIA	
RUA: DAS PALMEIRAS 239 RESSACADA ITAJAI - SC	
PROPRIETÁRIO: MAURÍCIO FELÍCIO	ASS: _____
PROJETO: <u>ARQUITETÔNICO</u>	ESCALA: 1:50 / 1:100
ÁREA: 131,00 m ²	DATA: 02/93
ENGENHEIRO CIVIL: ROGÉRIO ERWIN TRAPLE CREA 25.935 8-D	ASS: _____

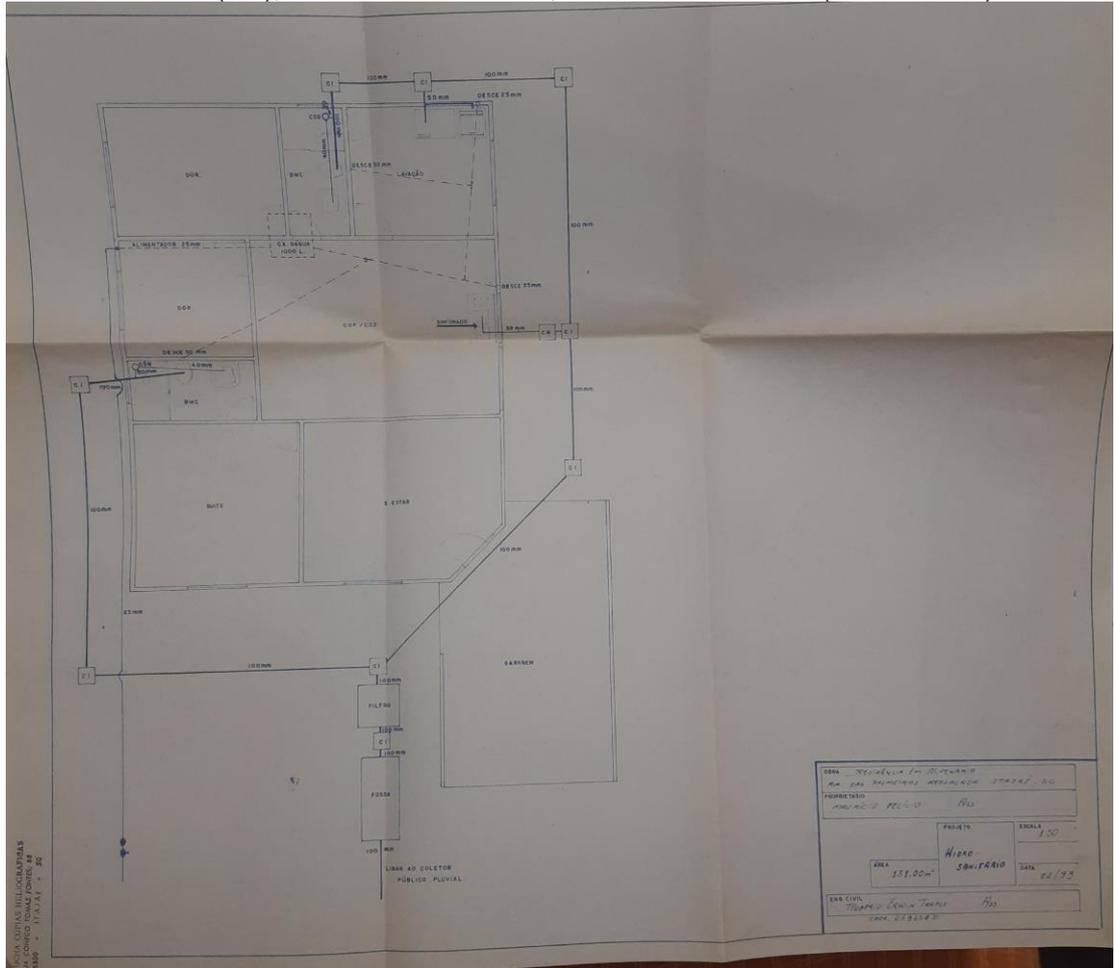
Planta baixa – Projeto Hidro Sanitário – 1 Pavimento – Engenheiro Civil Sr. Rogério Erwin Traple – CREA 25.935 8D – Data: 02/1993.

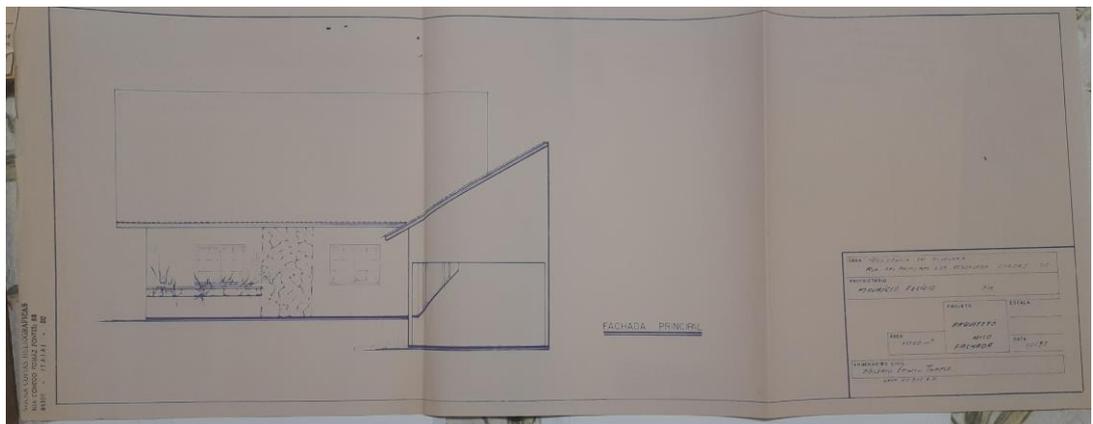
Planta baixa – Projeto Arquitetônico Fachada Principal – 1 Pavimento – Engenheiro Civil Sr. Rogério Erwin Traple – CREA 25.935 8D – Data: 02/1993.

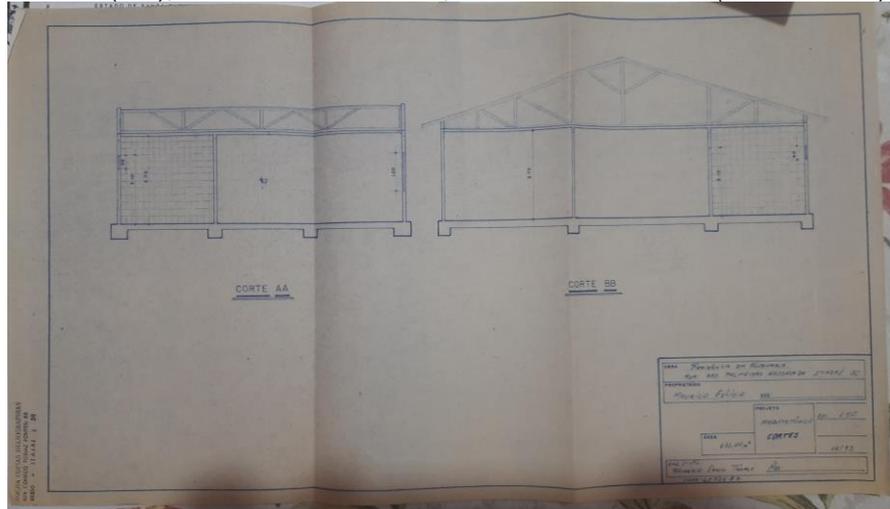
Planta baixa – Projeto Arquitetônico Cortes – 1 Pavimento – Engenheiro Civil Sr. Rogério Erwin Traple – CREA 25.935 8D – Data: 02/1993.
