Autos nº: 1140683-61.2023.8.26.0100

Engenheira Civil, CREA Nº 5069932480, nomeada nos autos da ação de EXECUÇÃO DE TÍTULO EXTRAJUDICIAL – DIREITO CIVIL, movida por Credit Partners Fundo de Investimento em Direitos Creditórios Não Padronizados, em face de Walter Sabino e outro, tendo realizado as diligências e averiguações necessárias, vem mui respeitosamente, apresentar a Vossa Excelência os resultados de seu trabalho consubstanciados na seguinte:

LAUDO

Trata-se de um apartamento nº 1806, localizado no 18º pavimento da Torre/Bloco 2.

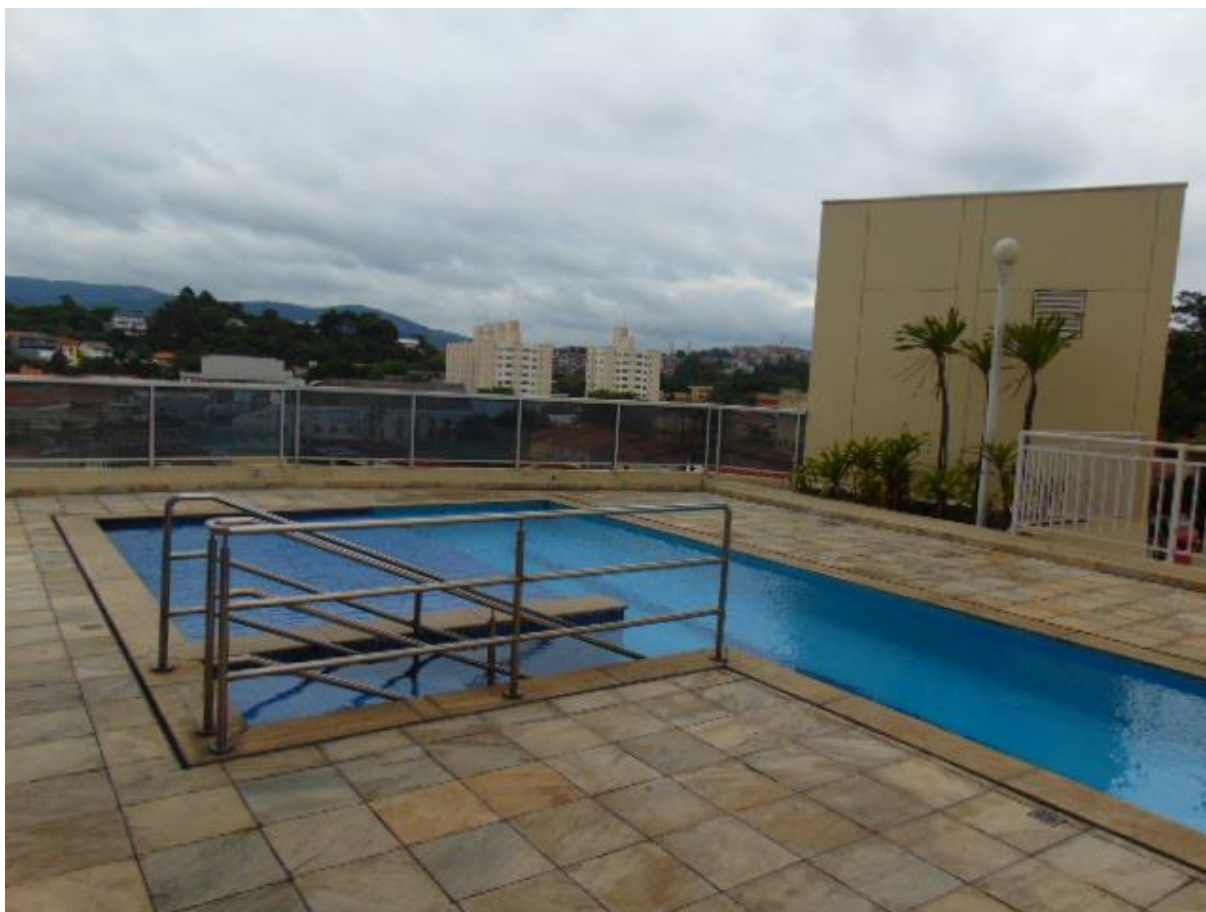
Imagem 06. A piscina.

O entorno da piscina é revestido com pedra natural.

A piscina é revestida com material cerâmico e a escada possui o guarda-corpo em estrutura metálica.

O local é cercado por guarda-corpo em estrutura metálica e na frente com fechamento de vidro.

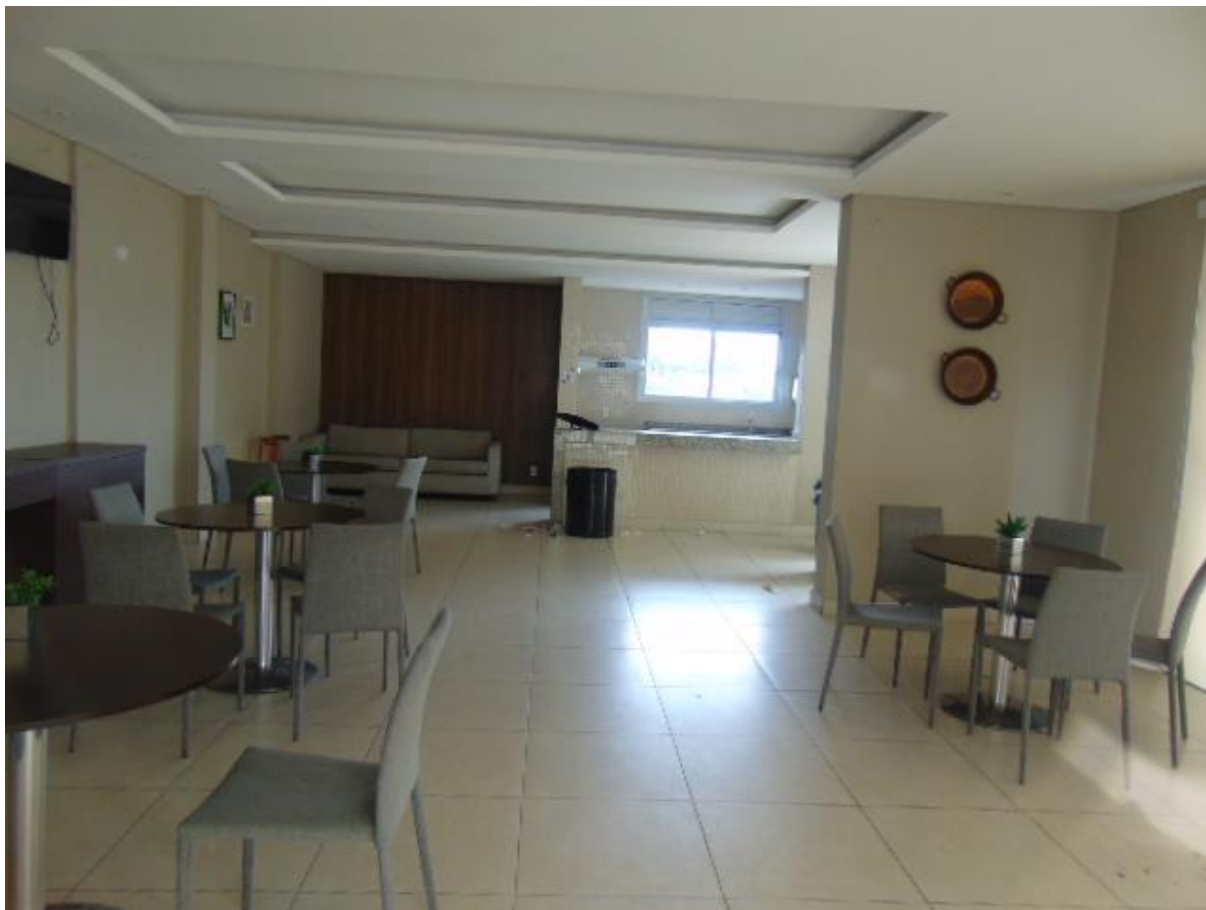
Imagem 09. O salão de festas.

O salão de festas tem o piso com revestimento frio, as paredes são pintadas sobre massa corrida e o teto em forro de gesso com sanca pintado sobre massa corrida.

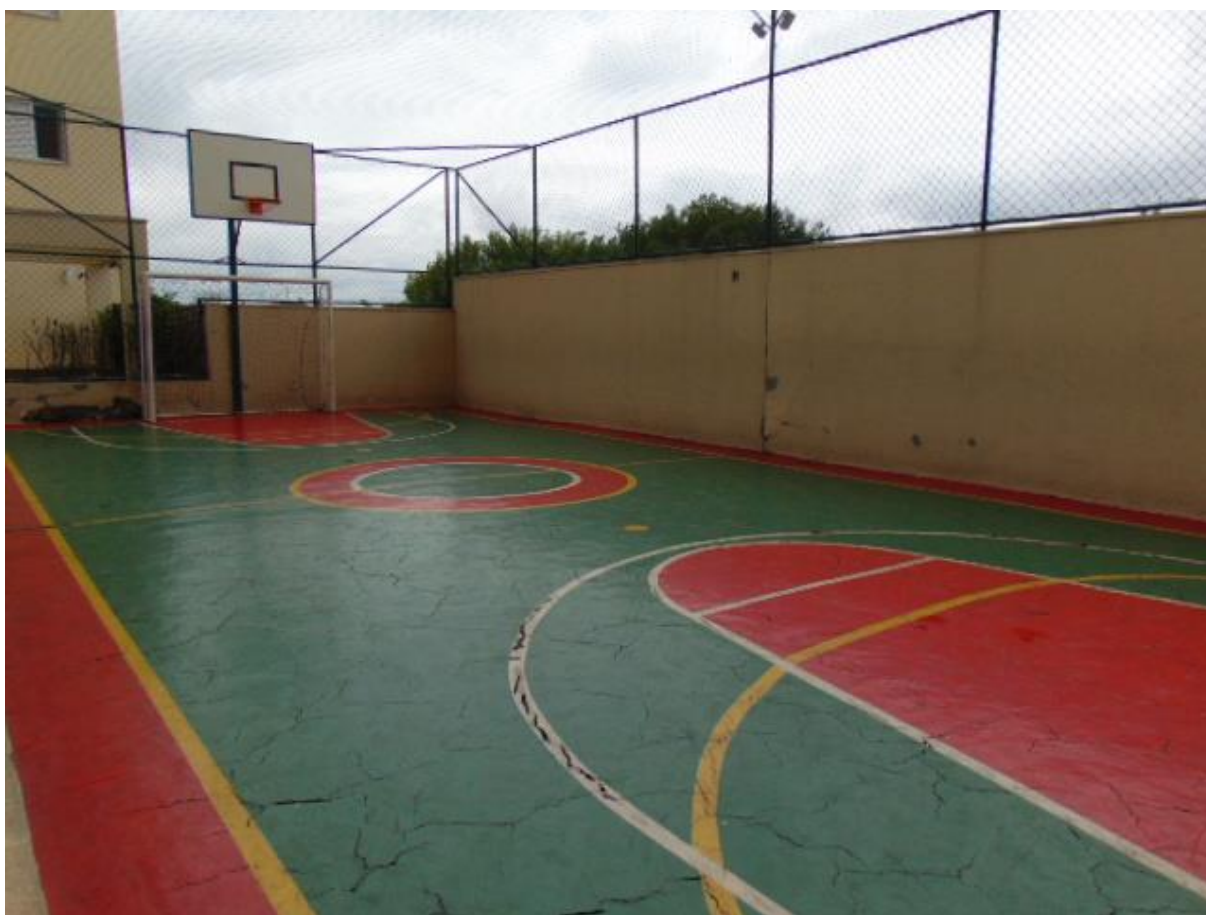
Imagem 14. A quadra poliesportiva.

A quadra poliesportiva é descoberta com fechamento de alambrado.
O piso é pintado sobre concreto liso.

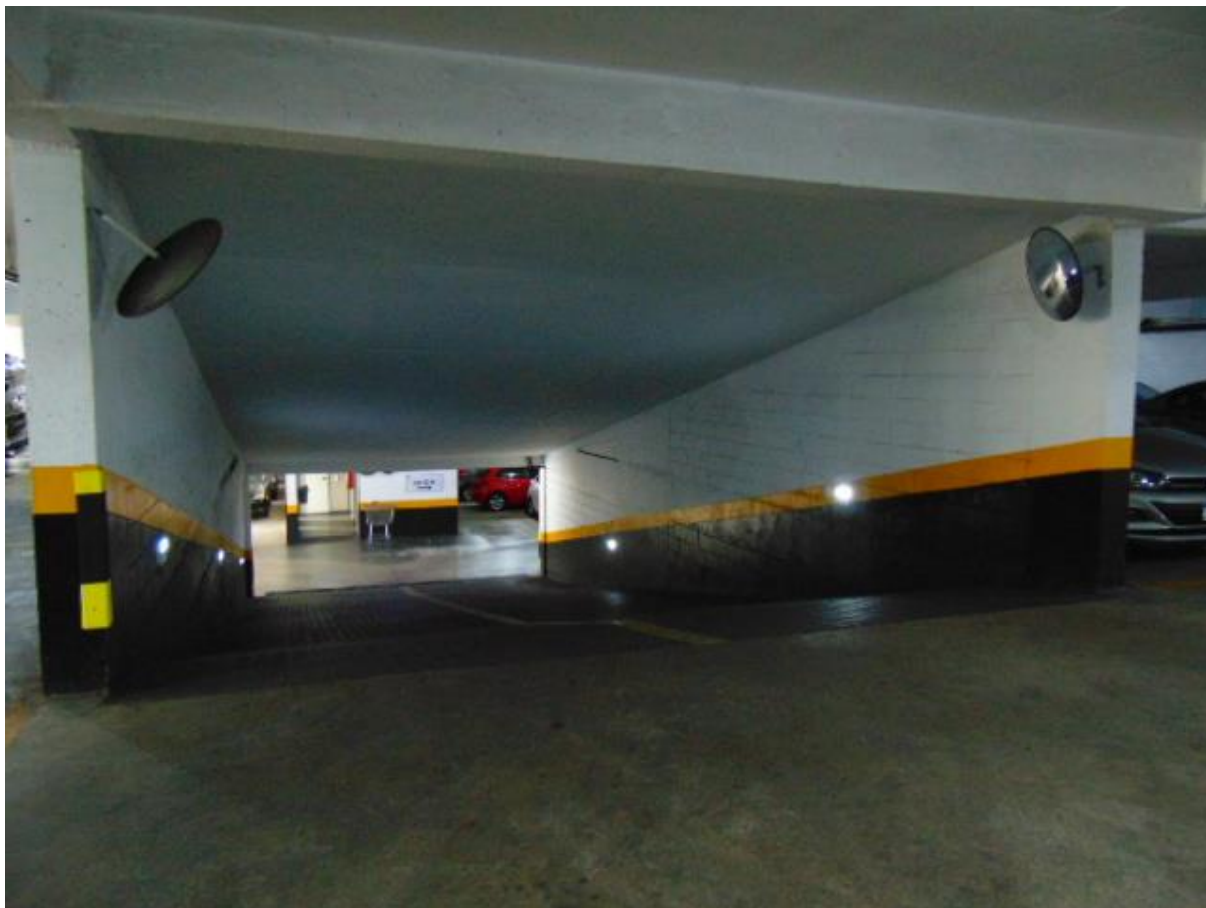
Imagem 16. A rampa do estacionamento.

O estacionamento é composto por três pavimentos e o acesso a todos os pavimentos é feito pelas rampas.

As rampas são demarcadas e tem o sentido de circulação.

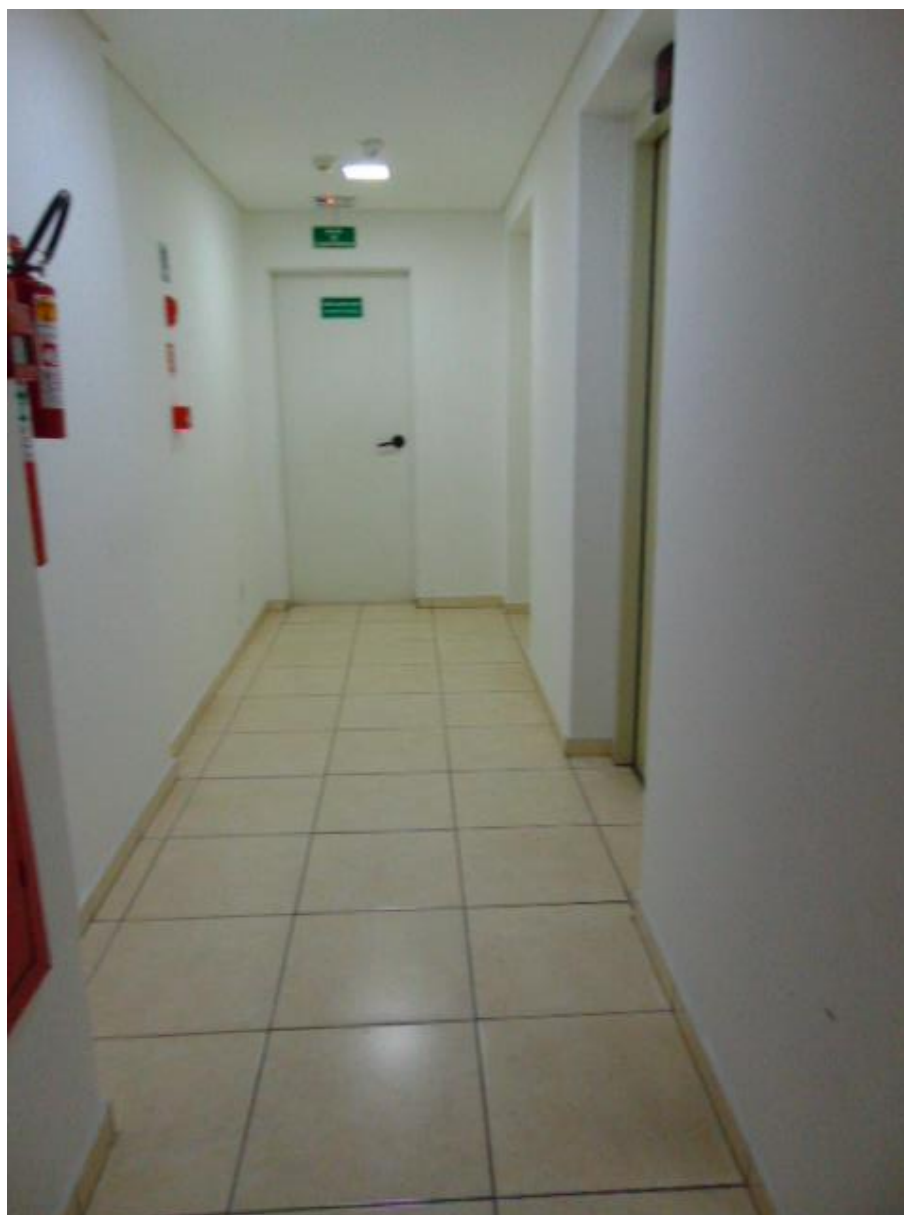
Imagem 25. O hall.

O hall de todos os andares possui saída de emergência e contam com extintores, sinalização e iluminação de emergência.

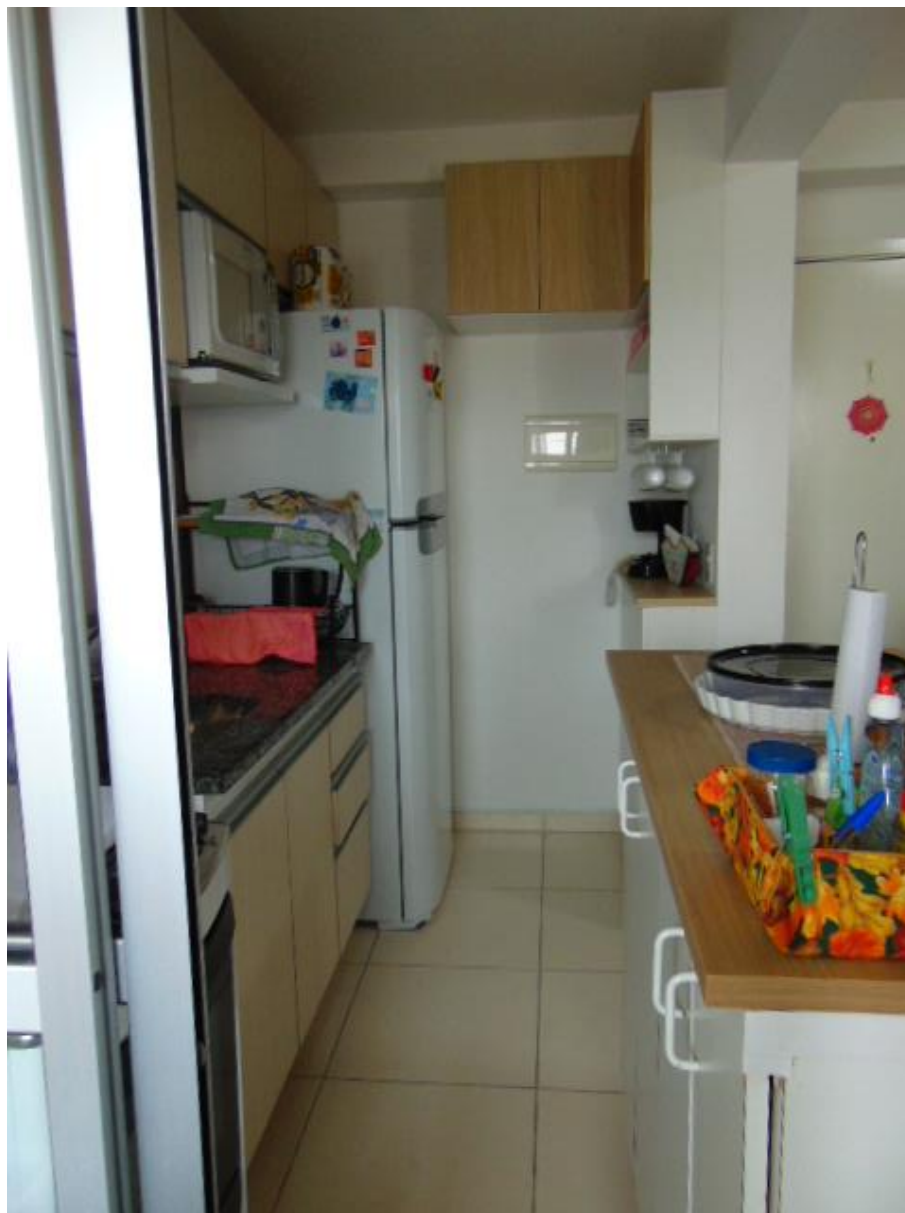
Imagem 28. A cozinha.

A cozinha tem o piso e paredes com revestimento frio e o teto pintado sobre massa corrida.

As instalações elétricas e hidráulicas estão em bom estado de conservação e funcionam bem.

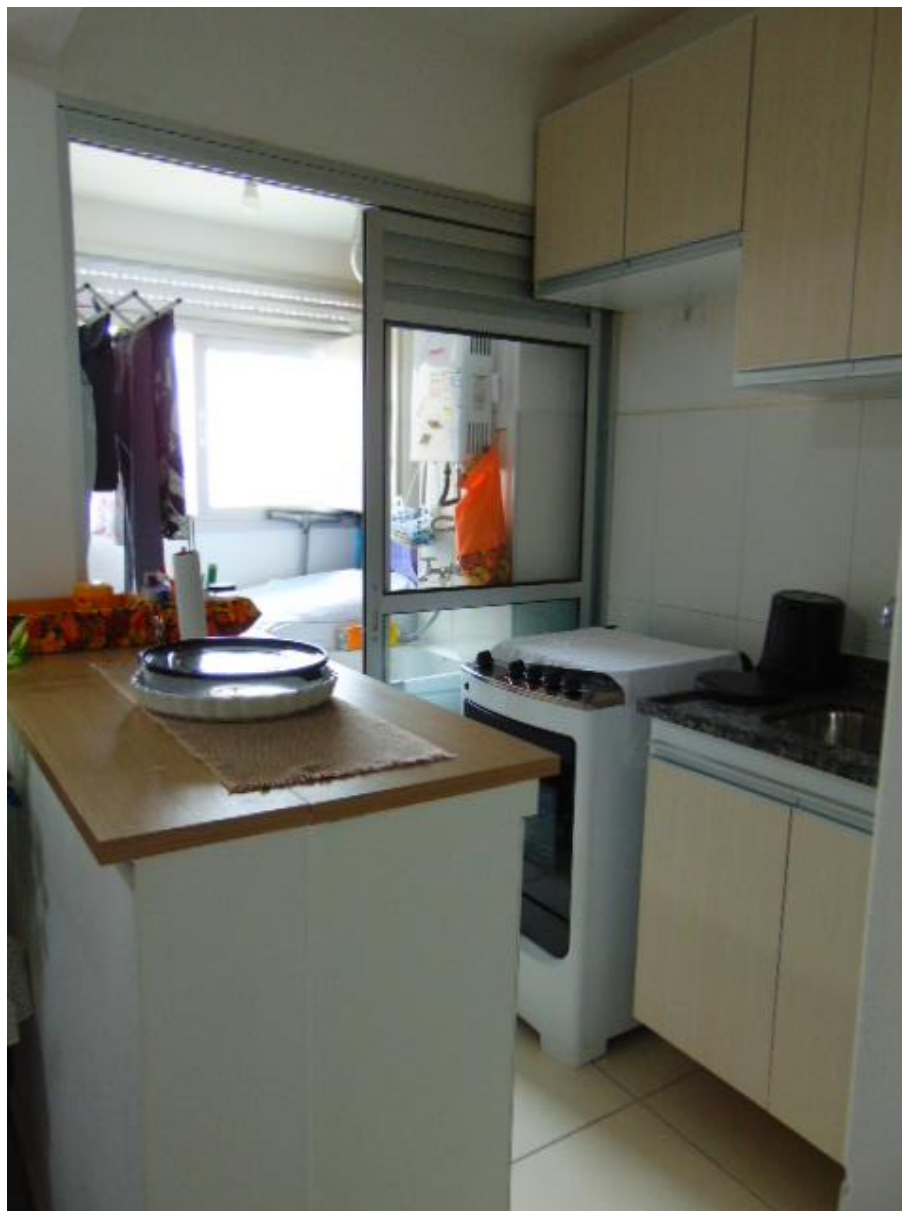
Imagem 29. A lavanderia.

A lavanderia tem o piso e paredes em revestimento frio e o teto pintado sobre massa corrida.

As instalações elétricas e hidráulicas estão em bom estado de conservação e funcionam bem.

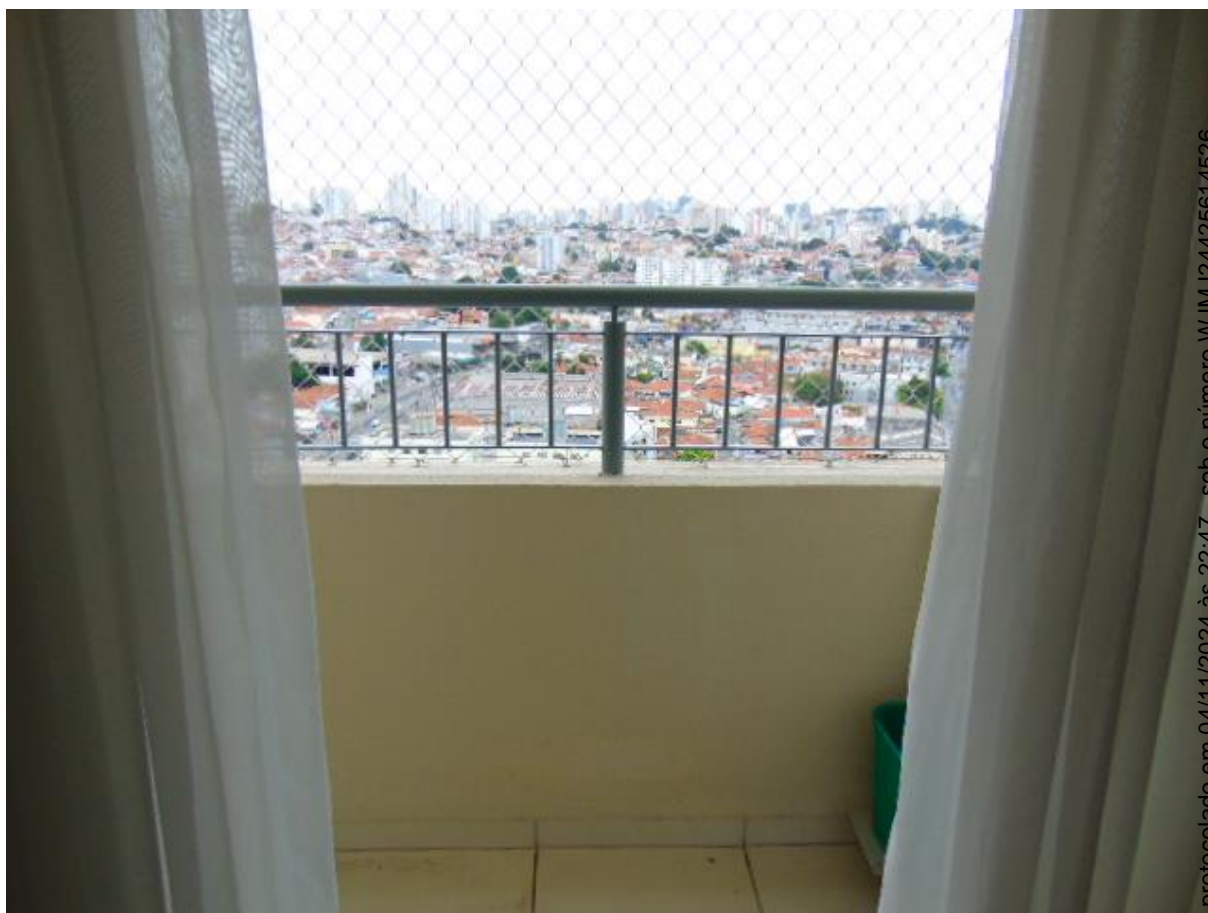
Imagem 32. A varanda.

A varanda tem o piso em revestimento frio, o guarda corpo em estrutura metálica e fechamento em rede de proteção.

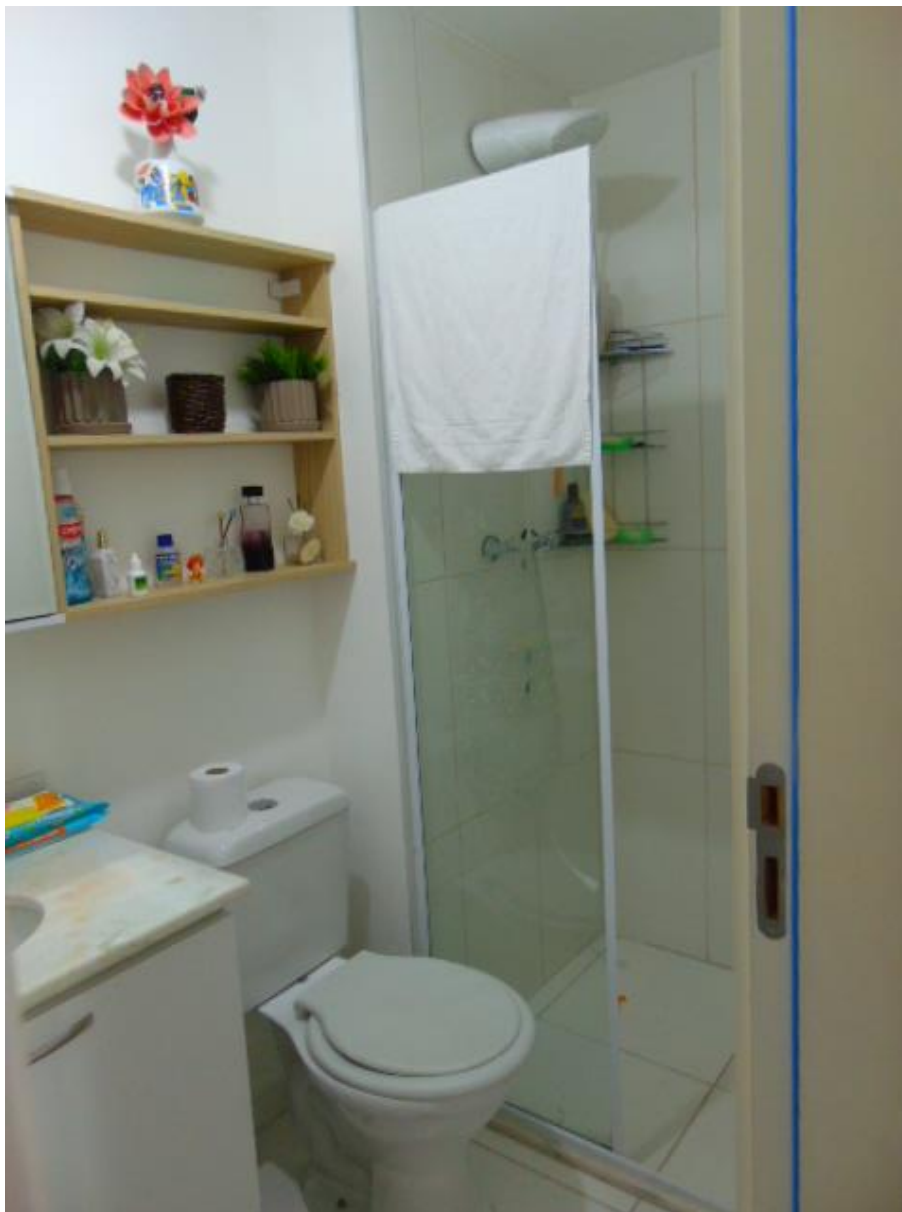
Imagem 34. O banheiro.

O banheiro tem o piso e paredes com revestimento frio e o teto pintado sobre massa corrida.

As instalações elétricas e hidráulicas estão em bom estado de conservação e funcionam.
