LAUDO PERICIAL

50.740/2025

LAUDO DE EXAME DE VEÍCULO A MOTOR

O veículo foi apresentado a exame no depósito da Polícia Civil de Marechal Cândido Rondon. Trata-se de um automóvel da marca/modelo de fabricação "**FIAT/UNO MILLE EP**", ano de fabricação/modelo **1996/1996**, de cor **vermelha**, ostentando placas de identificação veicular **BOY-8547** (PR – Foz do Iguaçu) e em **mau** estado de conservação.

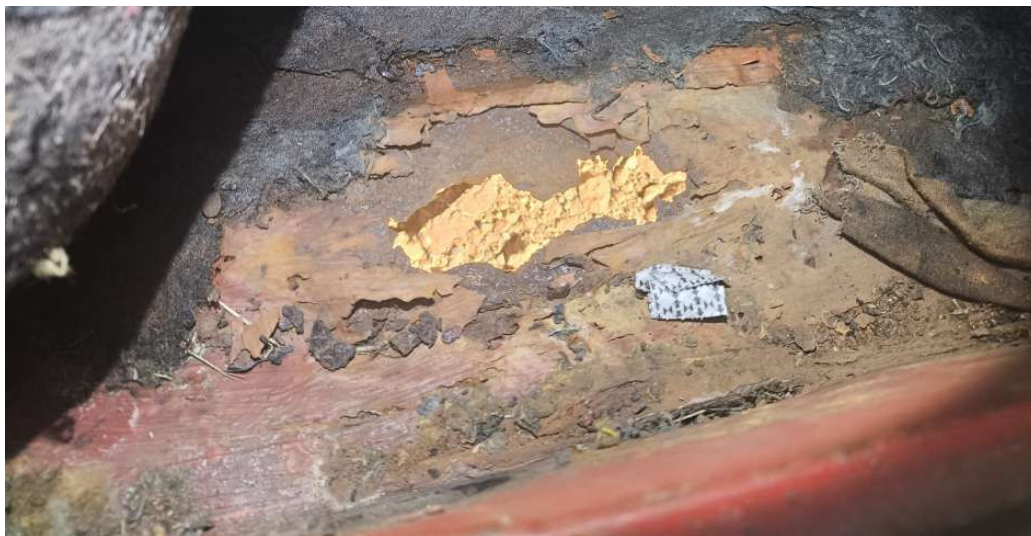
a) Número de Identificação do Veículo (NIV): a numeração, no veículo periciado, encontra-se gravada na face superior do assoalho direito, à frente do banco dianteiro. Ao exame do referido suporte verificou o perito que este apresentava intensa ação de oxidação, o que causou a **destruição total do suporte e da numeração ali gravada**. Observou-se que a plaqueta metálica que repete o NIV, a qual é afixada no compartimento do motor, estava **removida**.

Superfície suporte de gravação da sequência alfanumérica do VIN

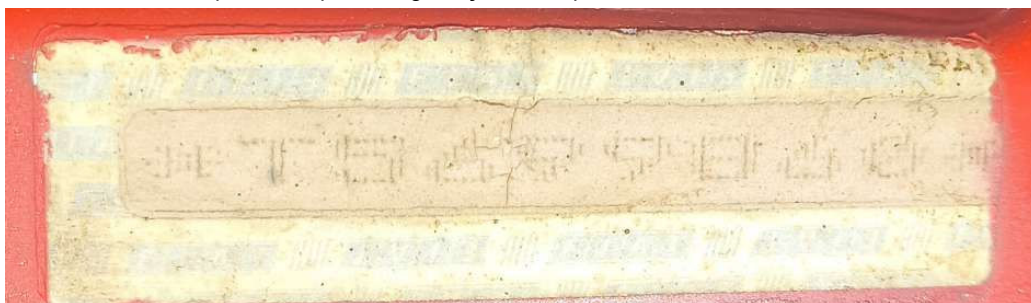
i) foram observadas a presença das etiquetas autocolantes destrutíveis, das quais uma encontrava-se **destruída**, enquanto outras duas encontravam-se **sem sinais ou vestígios de adulteração**;

Etiqueta destrutível com a sequência SIV

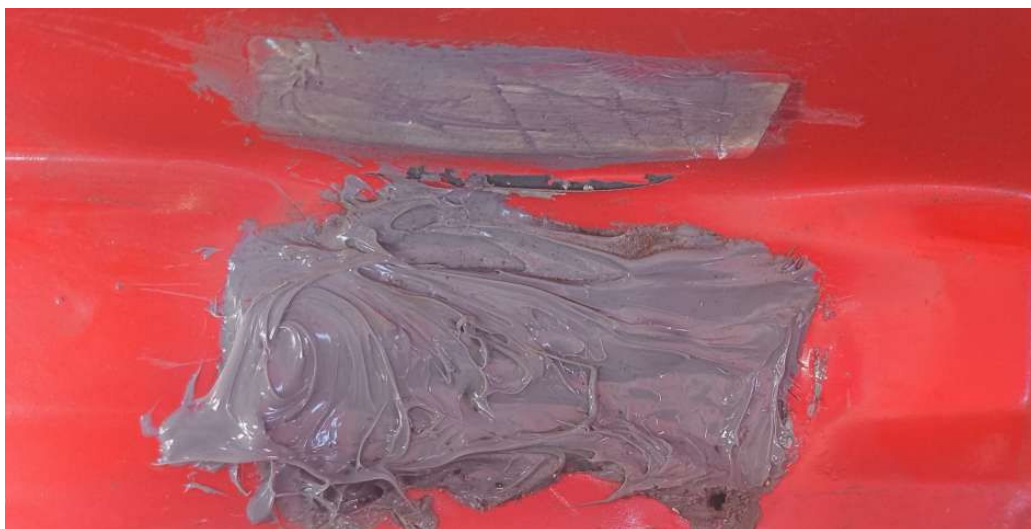
Etiqueta destrutível no compartimento do motor destruída

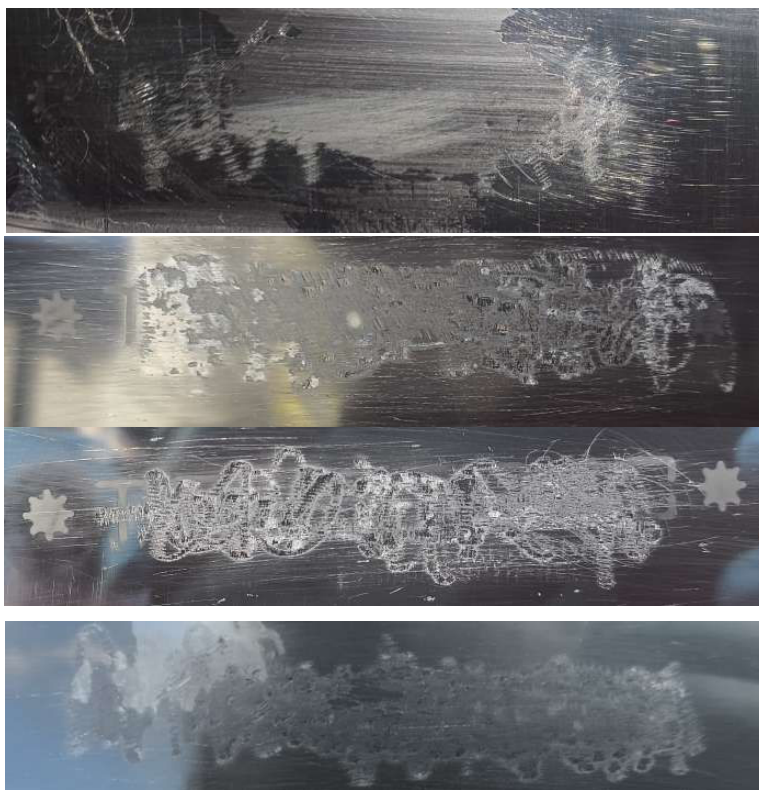
ii) Constatou-se, nas lâminas de vidro, a **destruição da numeração** ali gravada, suprimida por ação abrasiva.

Vidros com a sequência SIV destruída

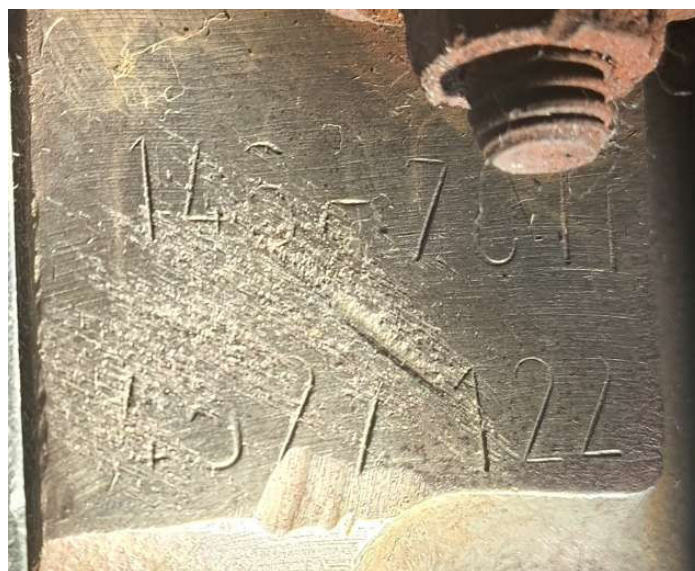
c) Sequência identificadora do motor: ao exame do referido suporte, após a devida limpeza, **foram observados sinais e vestígios de adulteração**, que consistiu no desbaste da superfície acarretando a destruição da numeração original, possibilitando a gravação da atual, "146A70114527122". Submetida a superfície em referência a tratamento químico-metalográfico, destinado a revelar remanescentes da gravação original, **não foi possível observar a gravação original**.

Sequência identificadora do motor
